INFORME SOBRE LA ACCESIBILIDAD DEL MUNICIPIO DE SANTOMERA

ANEXO I

Fichas de diagnóstico
Edificios y Sistema Vial

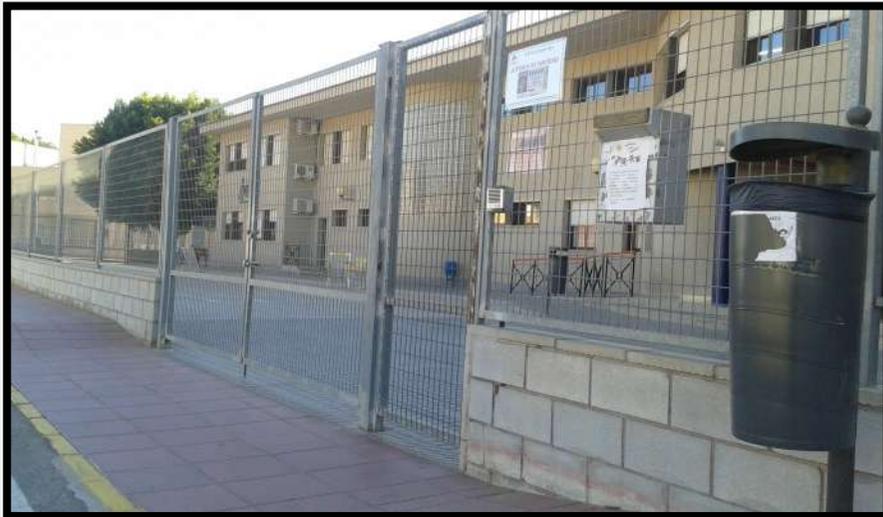
Existe plaza de aparcamiento frente a fachada identificada en el pavimento de la calle, **sin placa vertical de identificación**.

La transferencia del usuario se realiza a la acera y de esta al colegio a través de los vados existentes.

Entorno: En general las ceras perimetrales de 1.50 m de ancho se encuentran en buen estado no presentando obstáculos. Los vados se encuentran en buen estado y el acceso desde el vial al recinto escolar no presenta excesivas dificultades.

- Colocar señalización vertical en puntos críticos del trayecto desde la vía principal hasta el edificio.
- Colocar señalización vertical en la plaza de aparcamiento según normativa SIA.

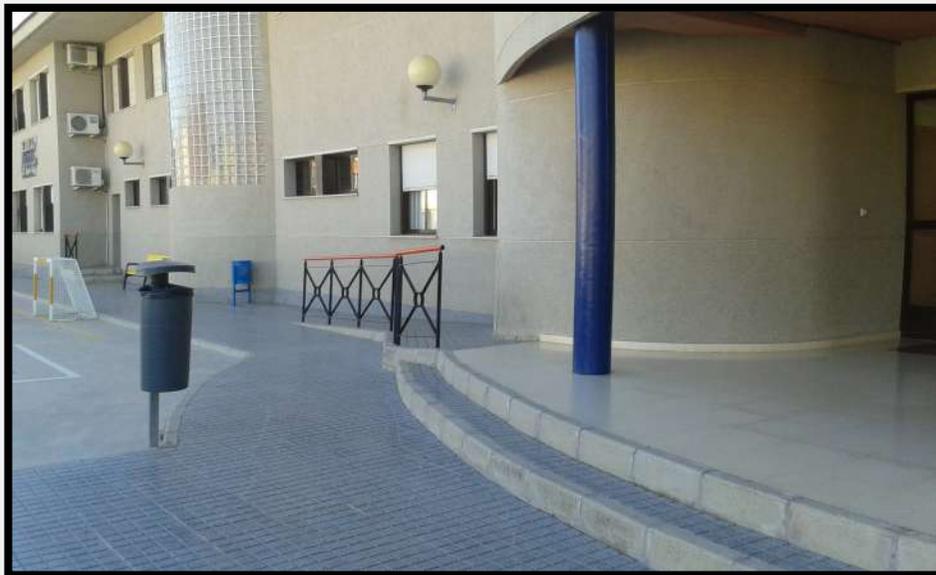
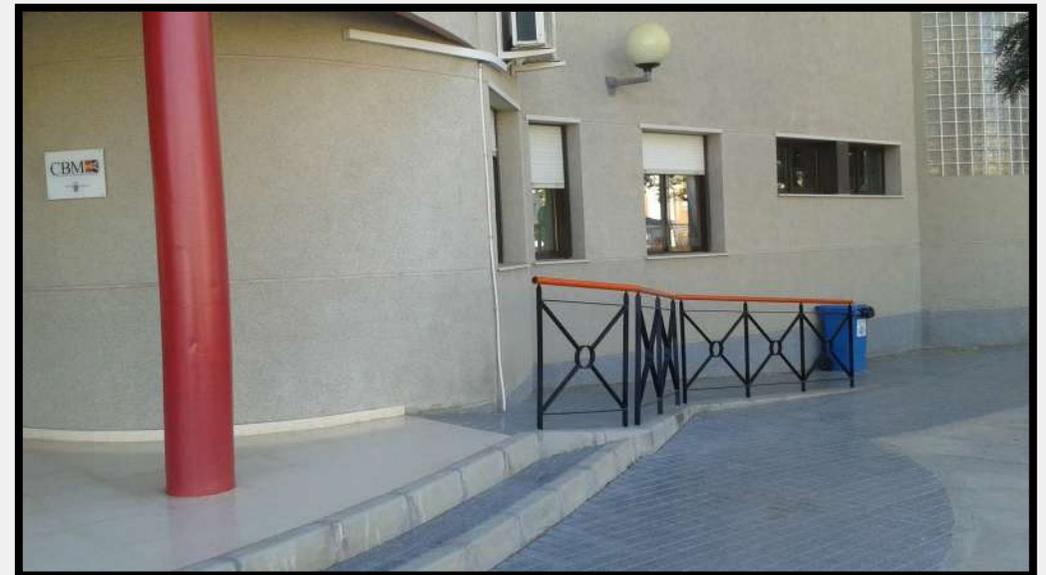
Para el acceso al edificio principal se dispone de dos rampas a ambos lados de la puerta principal no adaptadas, con baranda con pasamanos de 1.05 M de altura. La puerta de acceso tiene un paso útil superior a 80 Cm.

Su poca pendiente las hace practicables.

A la finalización de la diagnosis se incluirán fichas técnicas con la documentación gráfica correspondiente a la ejecución de rampas adaptadas.

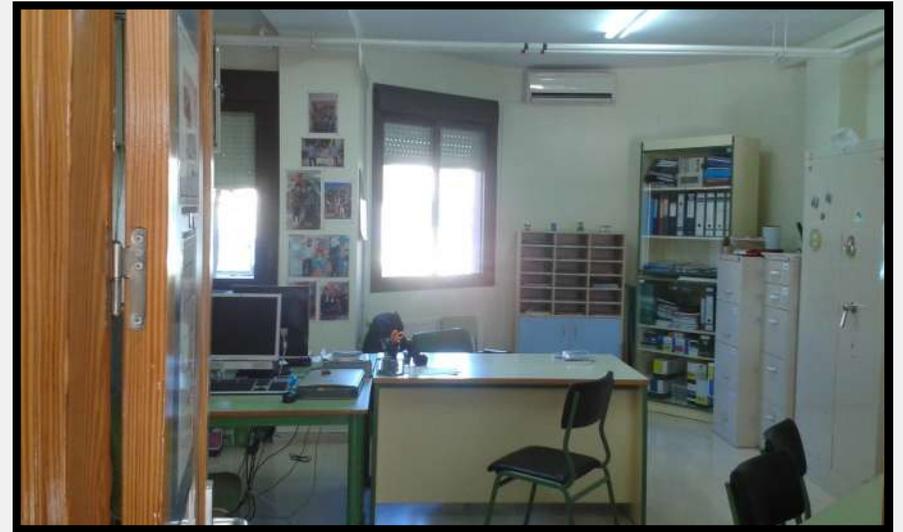
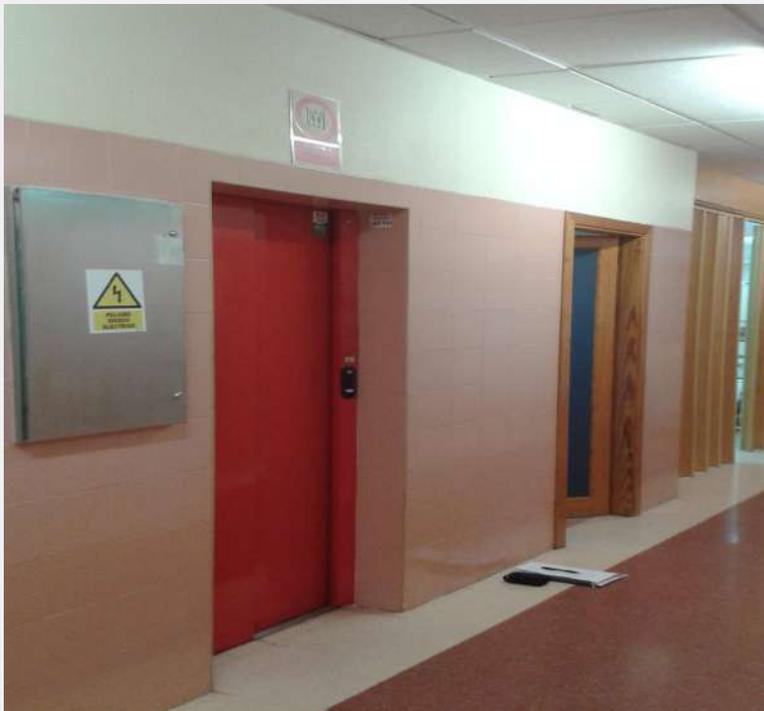
Especial atención merece la puerta de paso a la biblioteca con ancho útil inferior a 80 Cm.

Despachos (giros, nº personas): Los despachos de atención al público, a excepción del de dirección, son pequeños, con radios de giro para usuarios en silla de ruedas insuficiente. Los despachos de jefatura de estudios y secretaría tienen puertas de paso con hoja inferior a 80 Cm.

- Adecuar puerta de acceso a biblioteca.
- Adaptar aseo junto a comedor.
- Eliminar obstáculo en puerta corredera de acceso a área comedor.
- Instalar barandas adecuadas en escaleras.

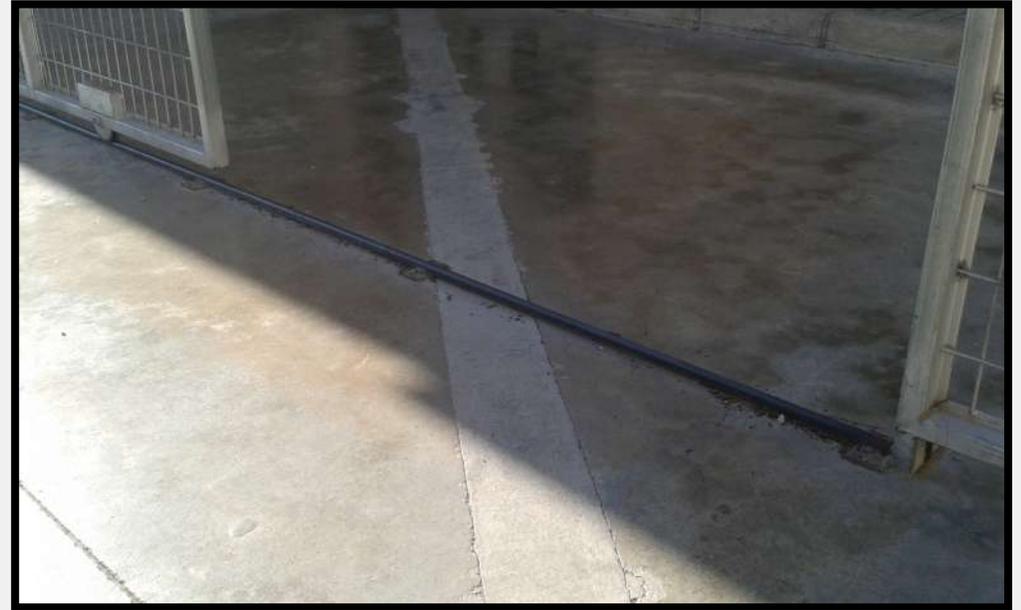
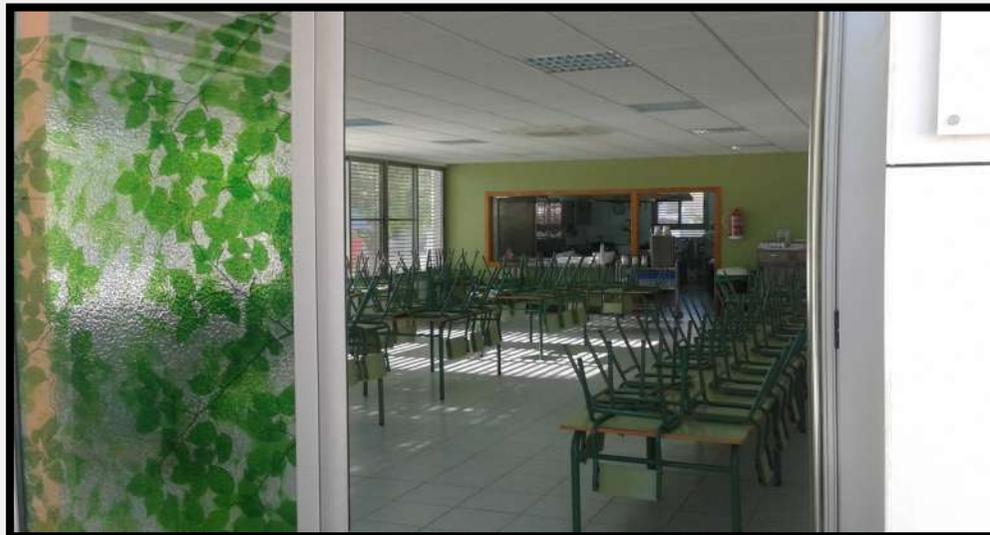
La comunicación entre los diferentes espacios se realiza de forma correcta. Los desniveles se salvan mediante rampas de poca longitud y pendiente adecuada. Cabe destacar la presencia de alcorques de arbolado deficientemente ejecutados y una guía de la puerta corredera que da acceso al comedor que debería empotrarse más al pavimento.

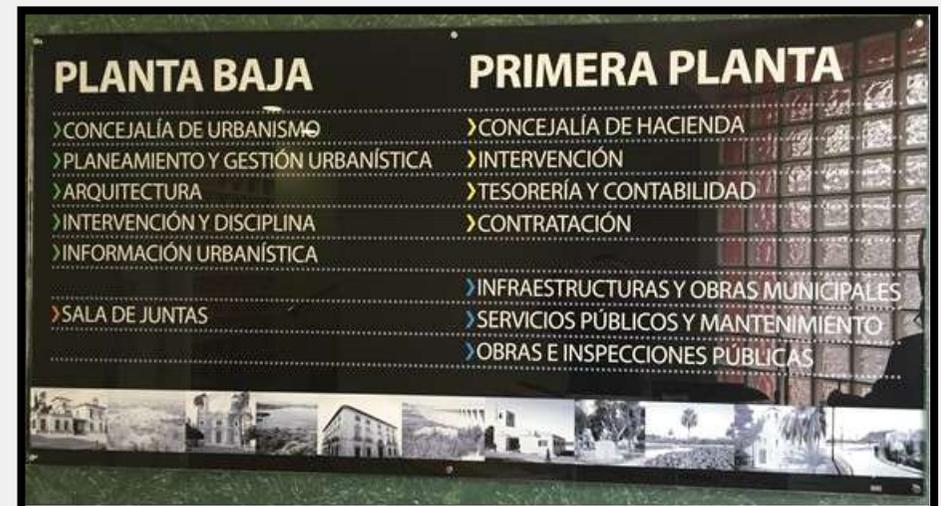
Mostrador adaptado: **Si en planta baja.**
En planta alta mesas.

Pasillos: Amplios con zonas de descanso.

Ascensor: Si. **No adaptado.** Necesita ayuda.
Además, con llave.

Rótulos: No se observa rotulación diseñada con criterios accesibles. El material empleado emite reflejos.

- Disponer de señalización visual contratada en todas las puertas de vidrio.
- Facilitar el uso del ascensor de forma autónoma.
- Proteger las puertas de vidrio con un metal en la zona inferior.

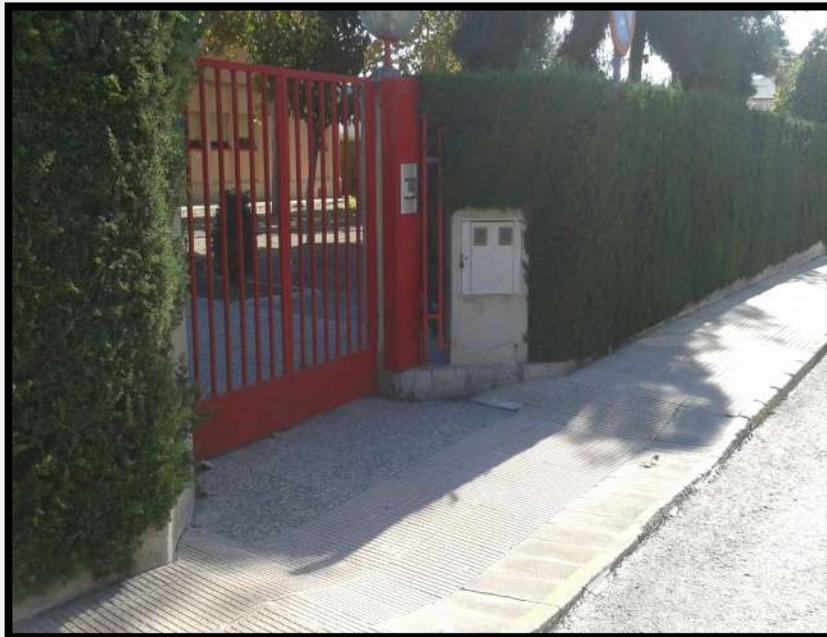
No existe plaza de aparcamiento reservada en fachada.

Entorno: El pavimento de las aceras no es uniforme, empezando a manifestar deterioro por su antigüedad.

Nota: En la C/ De La Mina cabe la posibilidad de adaptar plazas de aparcamiento adaptadas debidamente señalizadas.

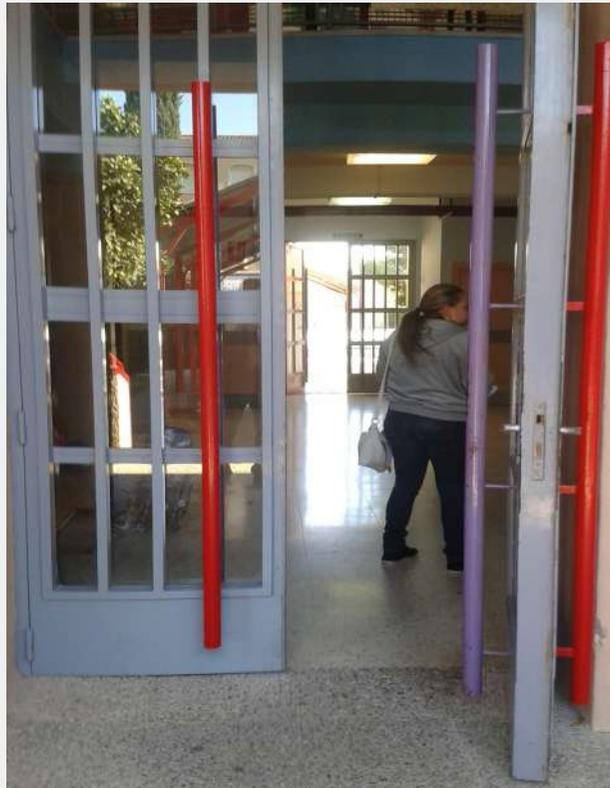
Existe una puerta de servicio de dos hojas de dimensiones superiores a 80 Cm. con pulsador e intercomunicador a 1.30 M de altura (mejor 1.00 M).

En la zona de entrada no existe rotulación específica indicativa.

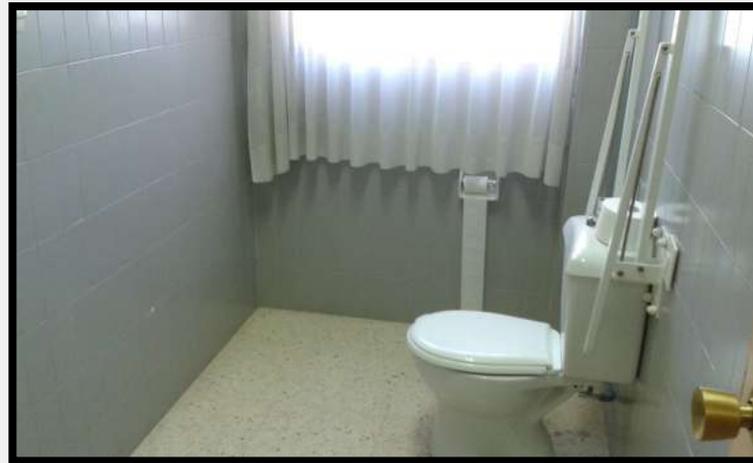
Ascensor Adaptado: No.

ASEOS: Existe aseo que no cumple con los requerimientos de aseo adaptado.

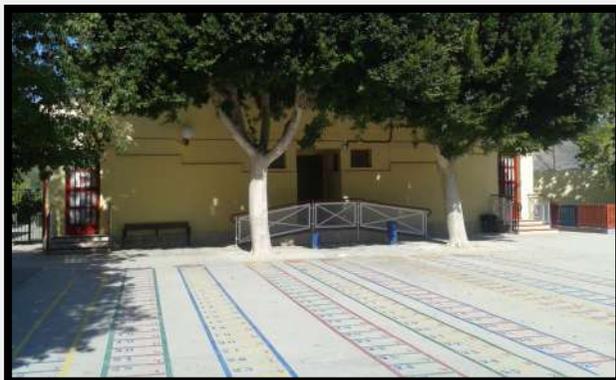
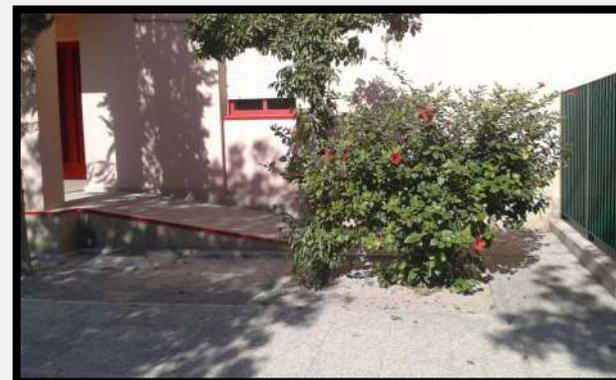
La comunicación entre los diferentes espacios se realiza de forma correcta. No existen desniveles en las zonas de transición. El pavimento comienza a ser irregular por su antigüedad y los alcorques están deteriorados. Los accesos a los pabellones se realiza mediante rampas no adaptadas.

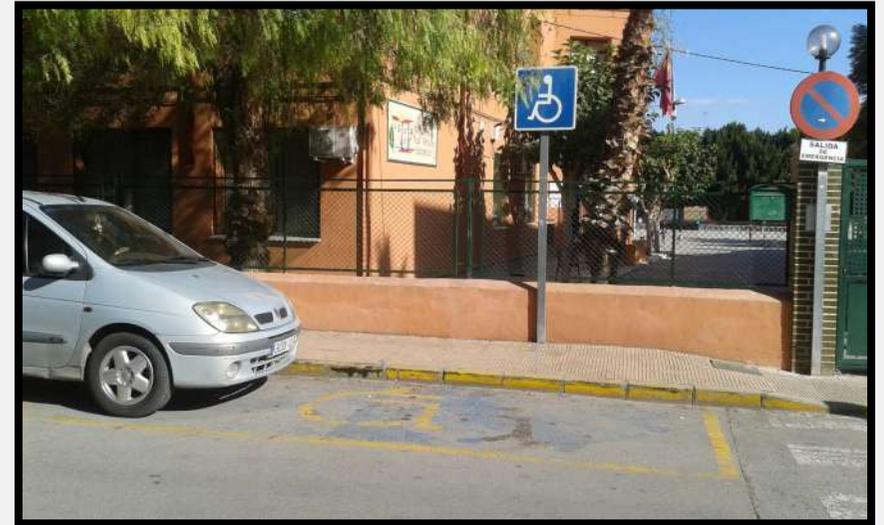
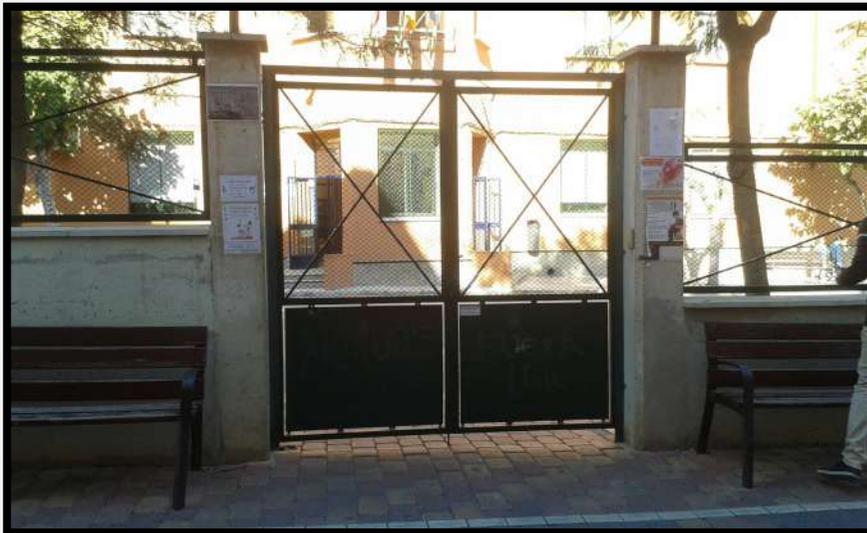
Entorno: El pavimento de las aceras de 1,30 M de la calle de Los pasos comienza a manifestar cierto grado de deterioro. En cambio el acceso por la calle Anastasio Abellán se encuentra en muy buenas condiciones fruto de su reciente ejecución.

Nota: Los bancos situados junto a la valla del recinto, hacen que los viandantes deban ocupar la franja de rodadura de vehículos.

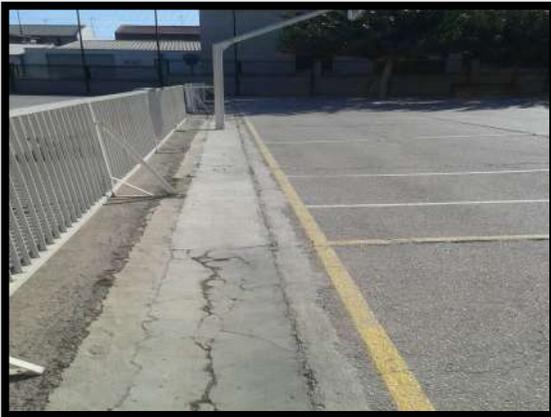
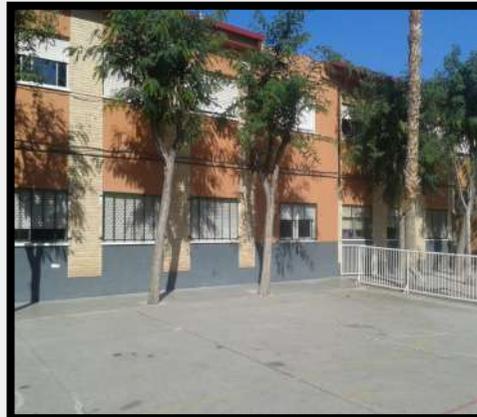
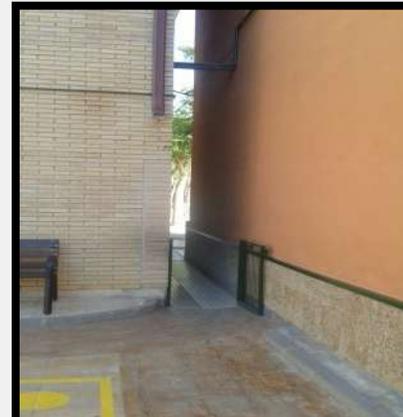
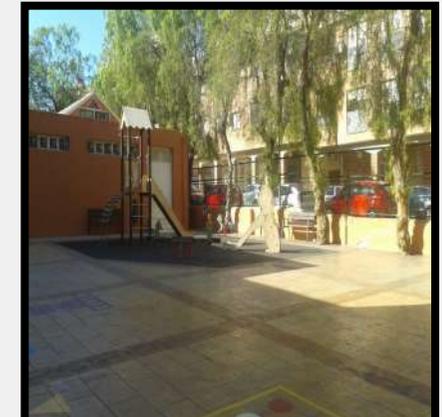
La comunicación entre los diferentes espacios se realiza de forma correcta. No existen desniveles en las zonas de transición. El pavimento comienza a ser irregular por su antigüedad y los alcorques están deteriorados. Los accesos a los pabellones se realizan mediante rampas de muy escasa pendiente.

Nota: tanto la valla de separación en el patio como la franja de pavimento adyacente suponen un obstáculo al paso de usuarios con movilidad reducida.

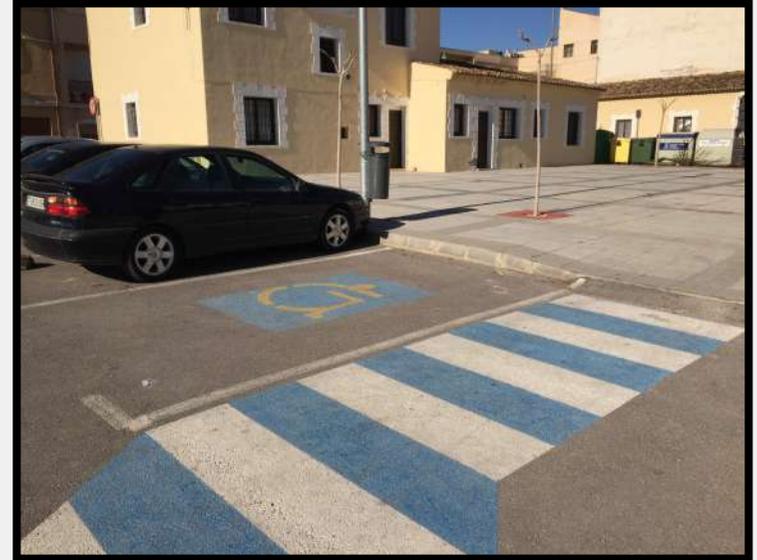
Aparcamiento: En la zona de aparcamiento, existen plazas para personas con movilidad reducida. Disponen de señalización horizontal. No disponen de señalización vertical.

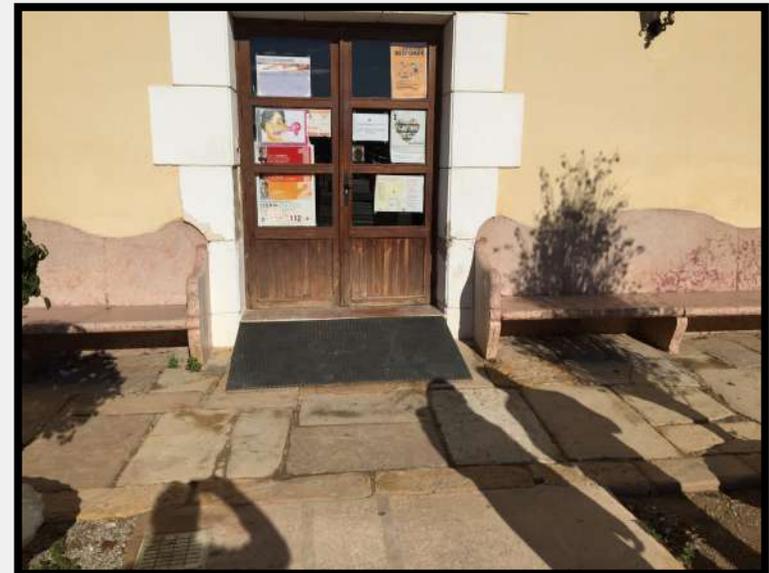
El acceso se realiza por una puerta que no cumple con los criterios de accesibilidad.

El desnivel se salva con una rampa no adaptada y sin medidas de seguridad.

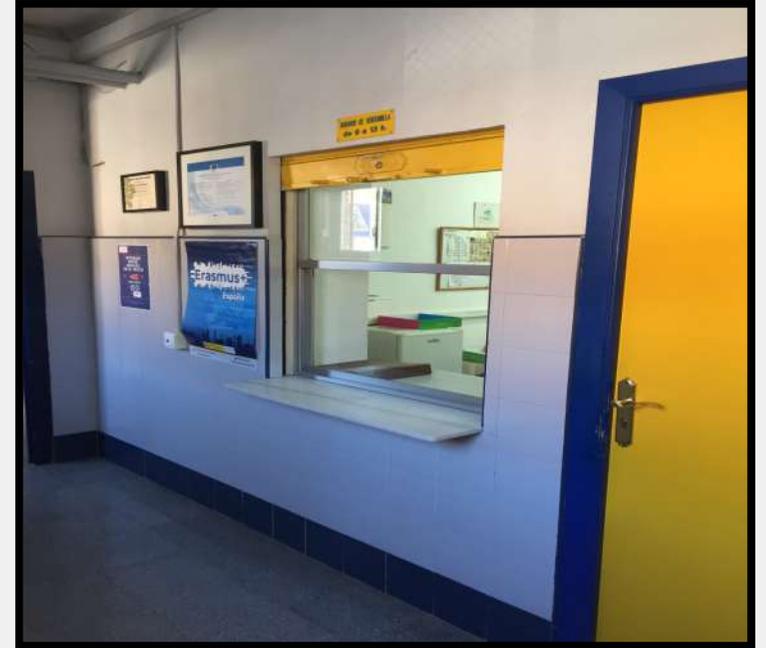
Manillas (altura): **No siguen criterios de diseño accesible.**

Despachos (giros, nº personas): Los despachos de administración no siguen criterios de diseño accesible. La zona de atención al público tampoco (ver mostrador de la imagen)

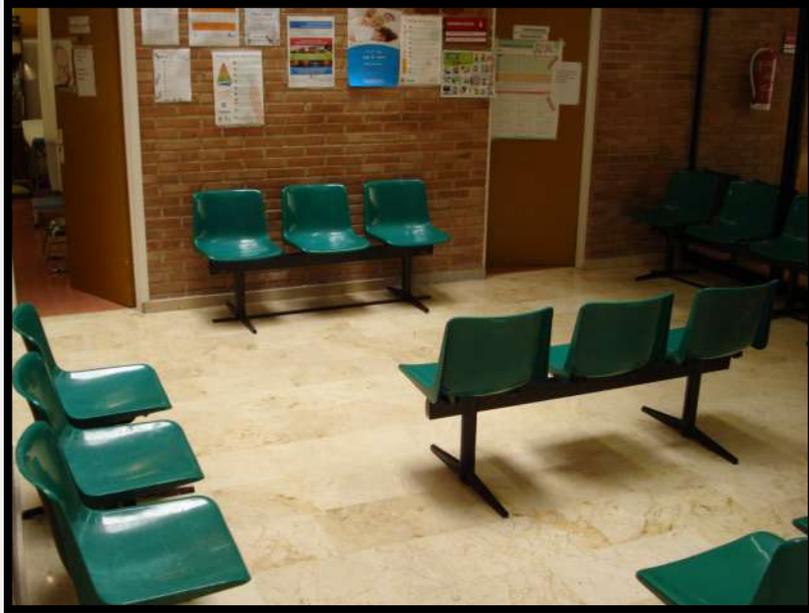
Espacio para la colocación de información de interés para el usuario sin criterios de accesibilidad, desordenado y con baja visibilidad. Tampoco contempla indicadores que adviertan de su instalación, ubicación y finalidad.

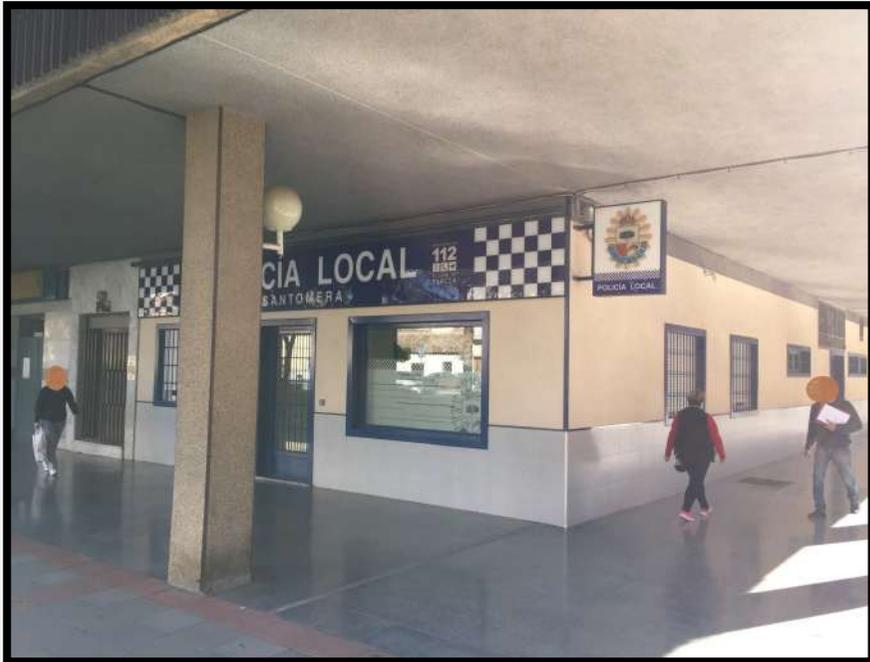
Aceras: En el frente de fachada las aceras son amplias (3,00 M), la calle presenta vados de cruce en buen estado.

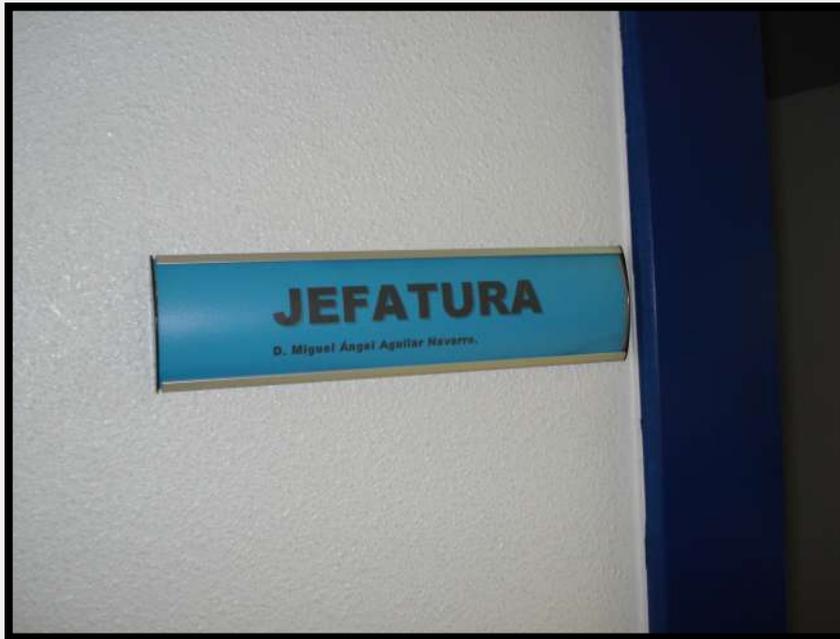
Los indicadores no guardan las recomendaciones en cuanto a contraste, tamaño, tipo de letra, relieve y braille.

El modo en el que se organiza la información de interés para el usuario no guarda los criterios sobre accesibilidad ni adecuación de los formatos.

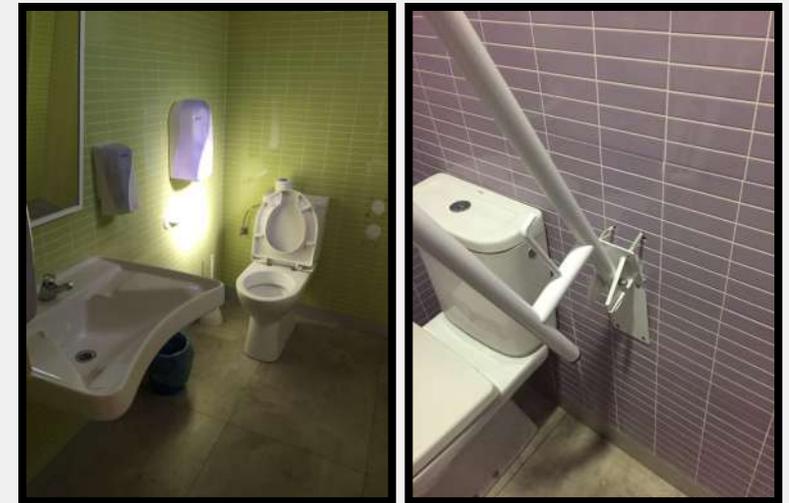
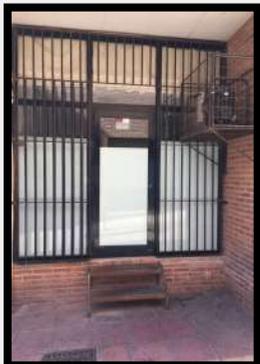
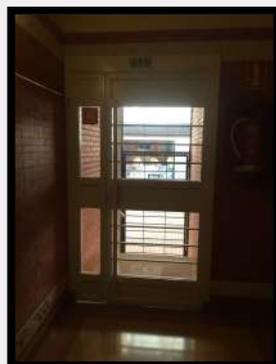
ASEOS: Encontramos en planta baja en aseos masculinos y femeninos, pero no cumplen con los requerimientos de un aseo adaptado.

Los aseos de la planta sótano y planta primera son de transferencia por un solo lado. En ambos las barras se encuentran deficientemente ancladas a la tabiquería. No se han usado los anclajes adecuados.

Nota: La salida de emergencia existente debería de ser adaptada, tanto interior como exteriormente.

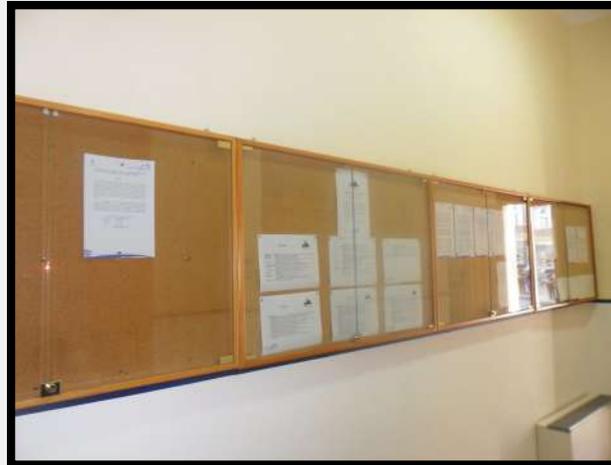
Las zonas de información al ciudadano no disponen de indicadores ni modelos accesibles.

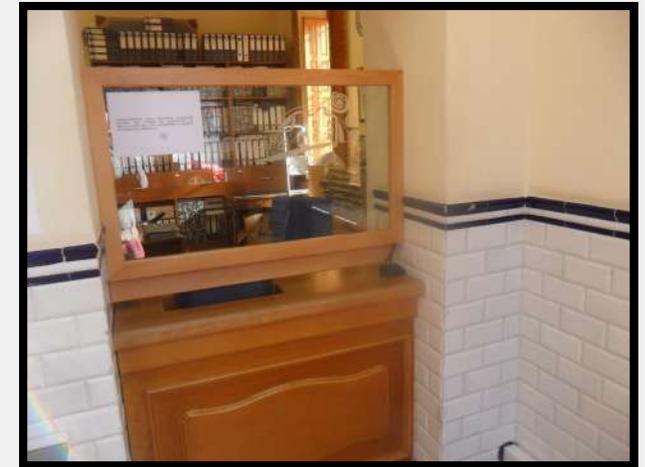
Existen mostradores de atención al público con mamparas de cristal.

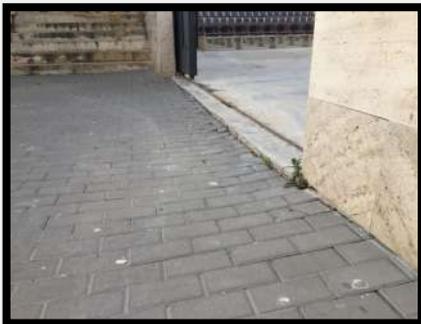
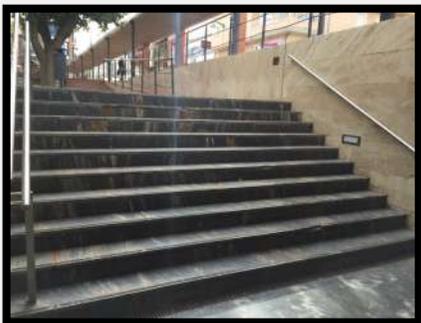
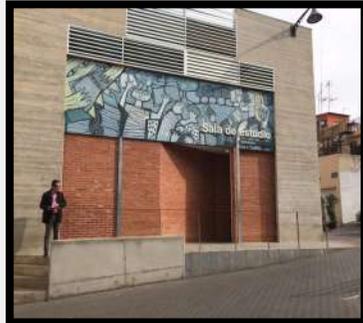
Vestíbulo previo pequeño (no admite giros).

Por las dimensiones de la escalera de bajada (4.25 M de ancho), consideramos que el balizamiento de los peldaños es insuficiente.

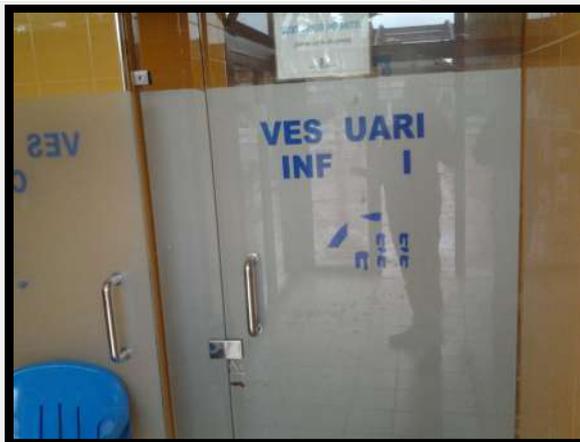
Puertas de vidrio sin protectores.

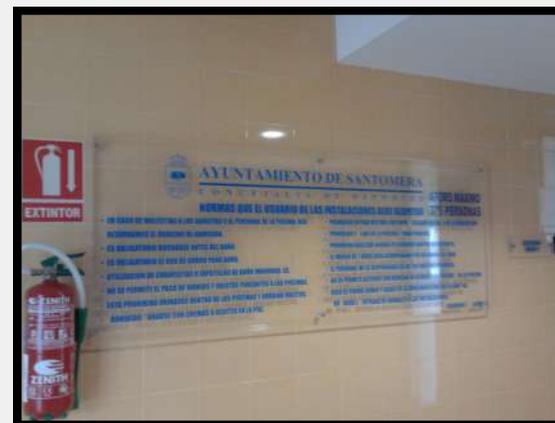
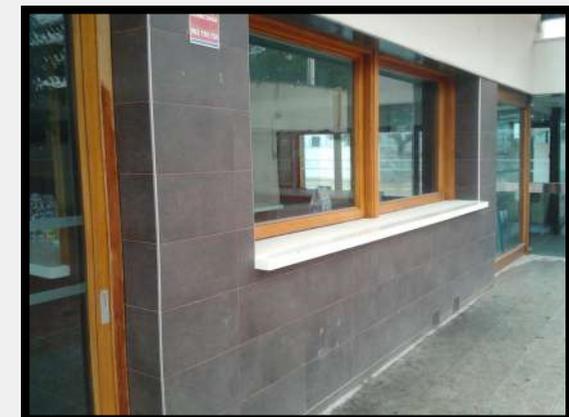
Información en estado deteriorado y con materiales que emiten reflejos.

Mostradores sin rebaje.

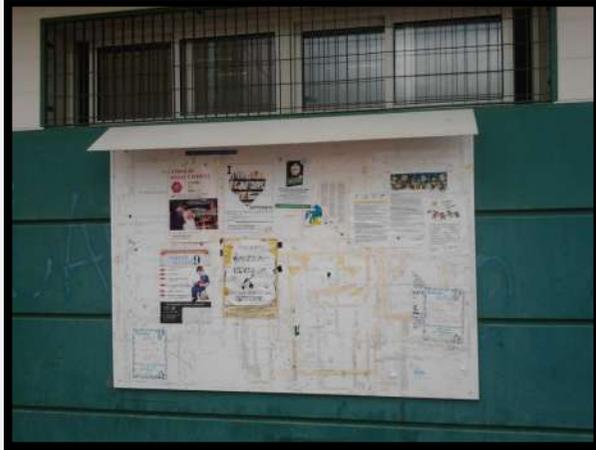
Existe un panel deteriorado para la información de interés.

Al graderío se accede por escaleras sin pasamanos con agarre y continuo.

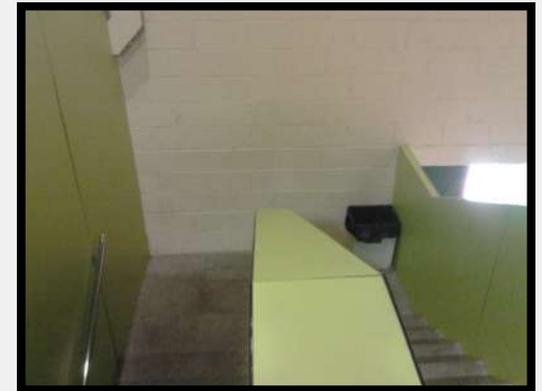
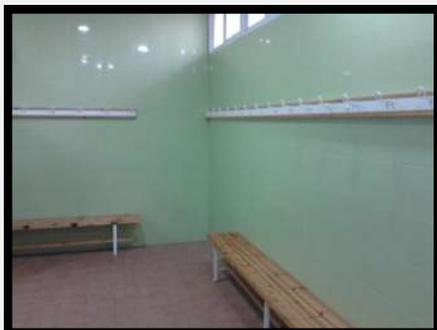
Los vestuarios no disponen de elementos básicos adaptados en altura.

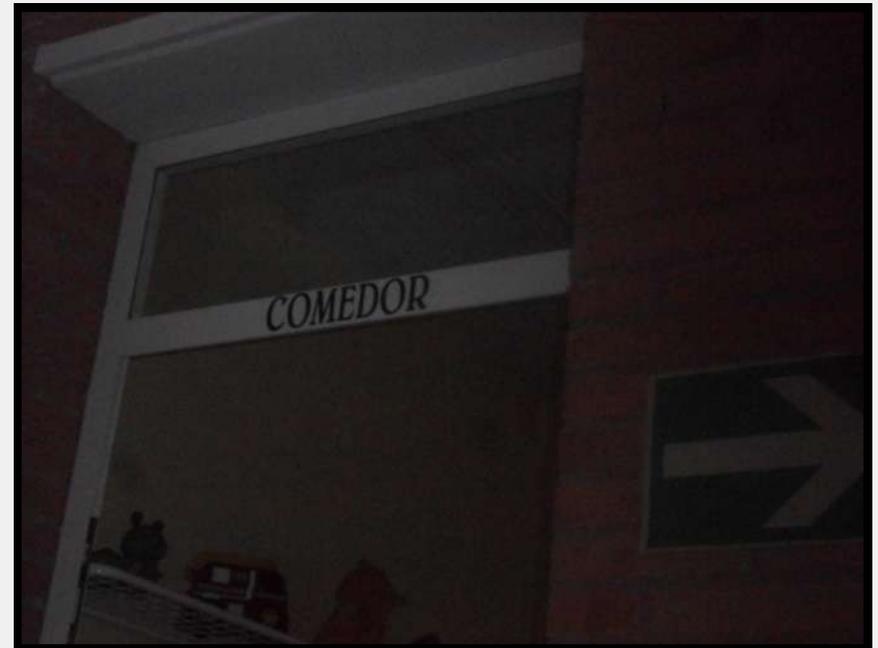
Nota: la puerta de salida de emergencia no tiene barra antipánico.
