PLAN GENERAL MUNICIPAL DE ORDENACIÓN

**"A-6-2.4" ANEXOS A LAS MEMORIAS—ANEXO 2.4. ESTUDIOS
PREVIOS- Informe técnico-ambiental sobre hábitats y
zonas forestales de la Rambla Salada y de la Sierra
del Barranco Largo, t.m. de Santomera.**

**Informe técnico-ambiental sobre hábitats y
zonas forestales de la Rambla Salada y de la
Sierra del Barranco Largo, t.m. de Santomera**

Enero 2008

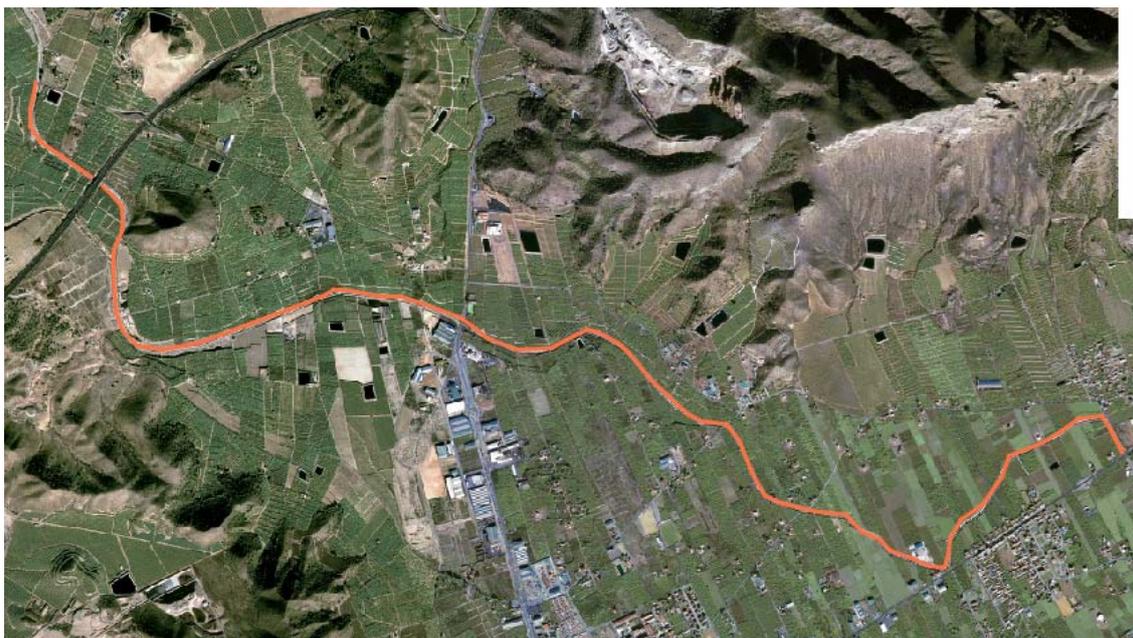
Imagen 1. Tramo de Rambla Salada estudiado en el presente informe.

Las visitas técnicas realizadas por el cauce de la Rambla Salada, así como la elaboración de un detallado análisis SIG del mismo, **permiten descartar la presencia de hábitats de interés comunitario en el mismo**. Se constata por el contrario el escaso grado de naturalidad de la rambla, causado principalmente por su encauzamiento en todo el tramo estudiado.

Finalmente se propone para la Rambla Salada, la delimitación de una **banda de protección**, cuyo trazado puede consultarse en la cartografía anexa, además de una serie de recomendaciones de actuación tendentes a la recuperación ambiental de la rambla y su funcionamiento como corredor verde.

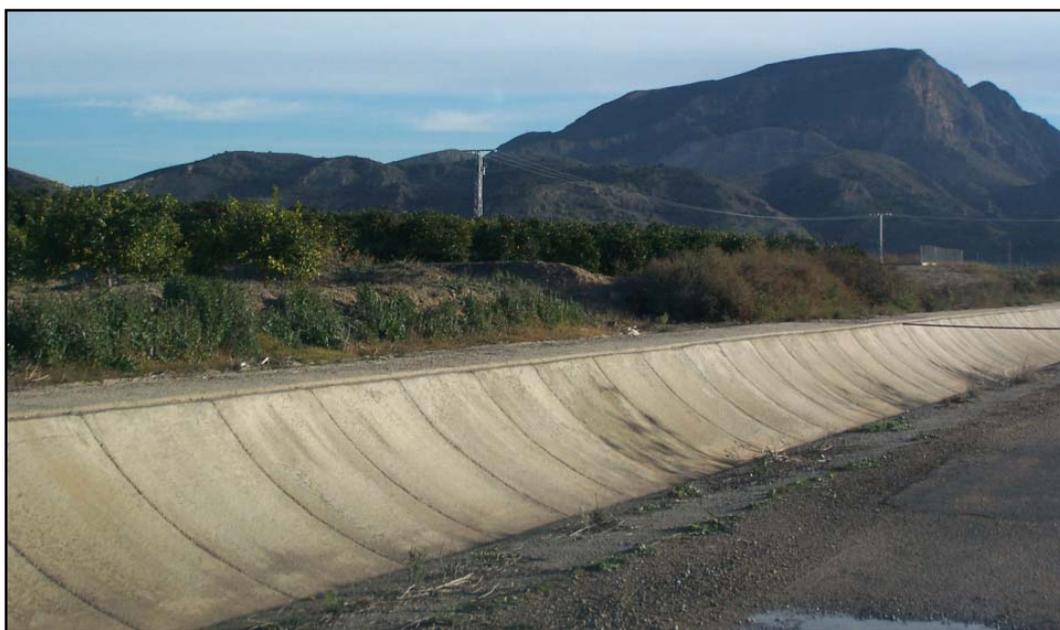
Imagen 2. Rambla de Santomera.

Encauzamiento y camino de servicio de la CHS.

El cauce de la rambla estudiado, por tanto, al estar cementado, se presenta casi desprovisto de vegetación. Los escasos ejemplares pueden considerarse especies oportunistas, que han conseguido crecer en los intersticios y grietas de este material consisten, y no revisten especial interés ambiental.

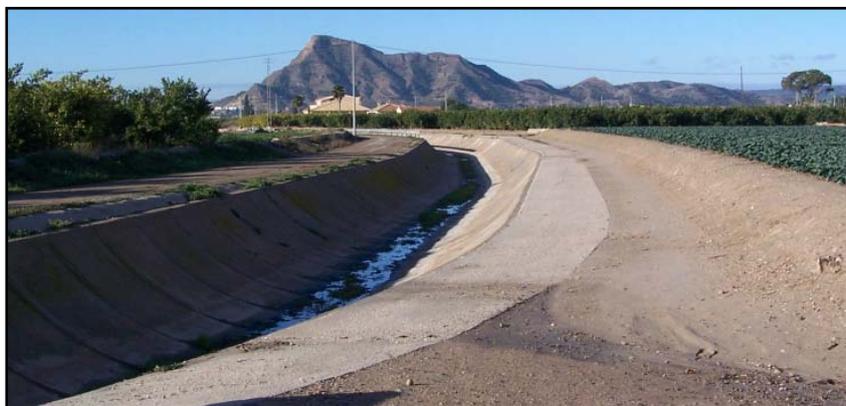
Imagen 3. Cauce de la Rambla de Santomera.

Camino de tierra en uno de los lados, cultivos de regadío herbáceos y arbóreos.

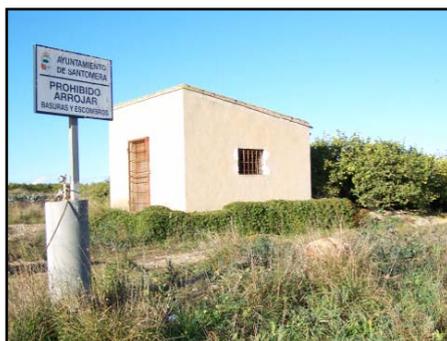
Imagen 4. Pequeña casa de aperos en la huerta de Santomera.

También es frecuente la presencia en las proximidades de la rambla de construcciones, habitadas o no, típicas de la huerta, almacenes, pequeños huertos...

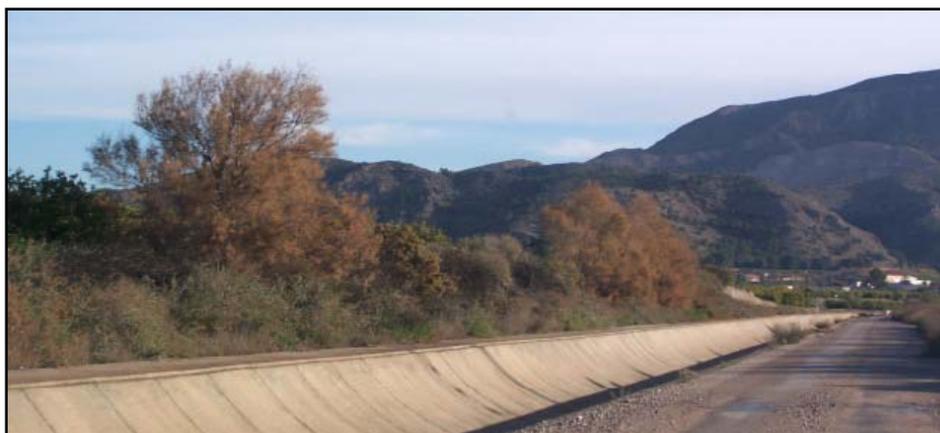
Imagen 5. Rambla de Santomera.

En alguno de los tramos de la rambla estudiada se observan ejemplares de alguna de las especies vegetales que en su momento ocuparon el cauce, como el Taray. En la actualidad estos ejemplares aparecen o bien aislados, o bien formando pequeños grupos, a unos metros del cauce.

Ejemplares de *Taray sp.* mezclados con la vegetación halonitrófila, en el borde de los cultivos de huerta.

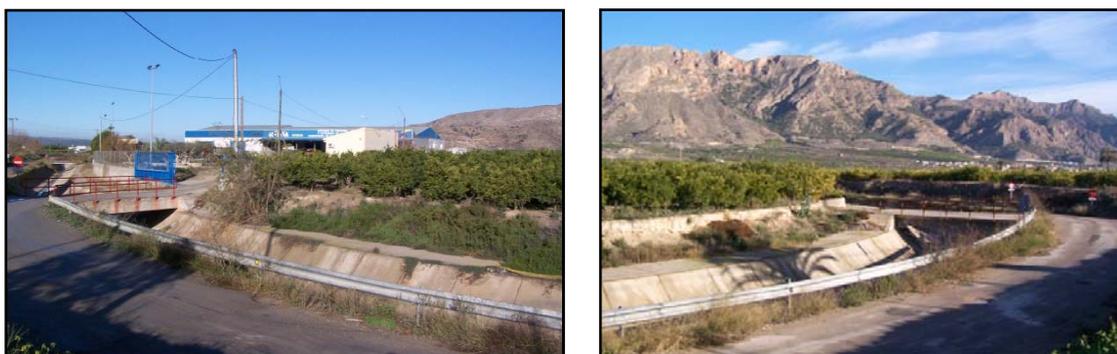
Imagen 6. Rambla de Santomera a su paso por el núcleo urbano de El Siscar.

Es a las afueras del núcleo urbano de El Siscar donde más se aproxima la rambla a un núcleo urbano. En esta zona periurbana se observan tanto regadíos de frutales como infraestructuras de comunicaciones; la carretera nacional N-340, que atraviesa El Siscar y el propio núcleo de Santomera.

La cruzan varios caminos asfaltados sobre pequeñas pasarelas.

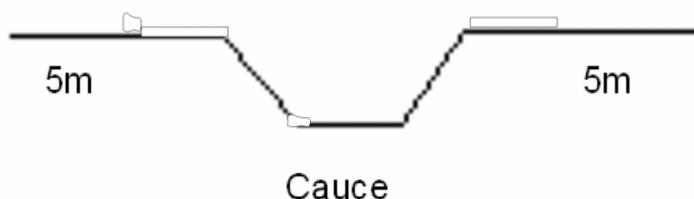
Imagen 7. Esquema del corredor verde propuesto.

Por un lado, la delimitación de una **franja de protección** de 5 metros a ambos lados de los caminos de servicio que en casi su totalidad recorre el cauce o canal de la rambla. Esta franja de protección se aplicaría a toda la Rambla Salada a su paso por el municipio de Santomera. Por tanto, la banda de protección constaría de:

- El cauce de cemento propiamente dicho.
- Los carriles y caminos a un lado y otro del cauce.
- Una banda “colchón” de 5 m a ambos lados.

Por otro lado, se recomienda la **elaboración de un programa de restauración y rehabilitación** de dicha franja, que permita recuperar esta rambla como un verdadero elemento natural, donde puedan estar presentes- ahora sí- los hábitats ribereños de interés perdidos con el encauzamiento, y que cumpla un verdadero e importante papel de corredor verde intercomunicador de los distintos espacios naturales del municipio.

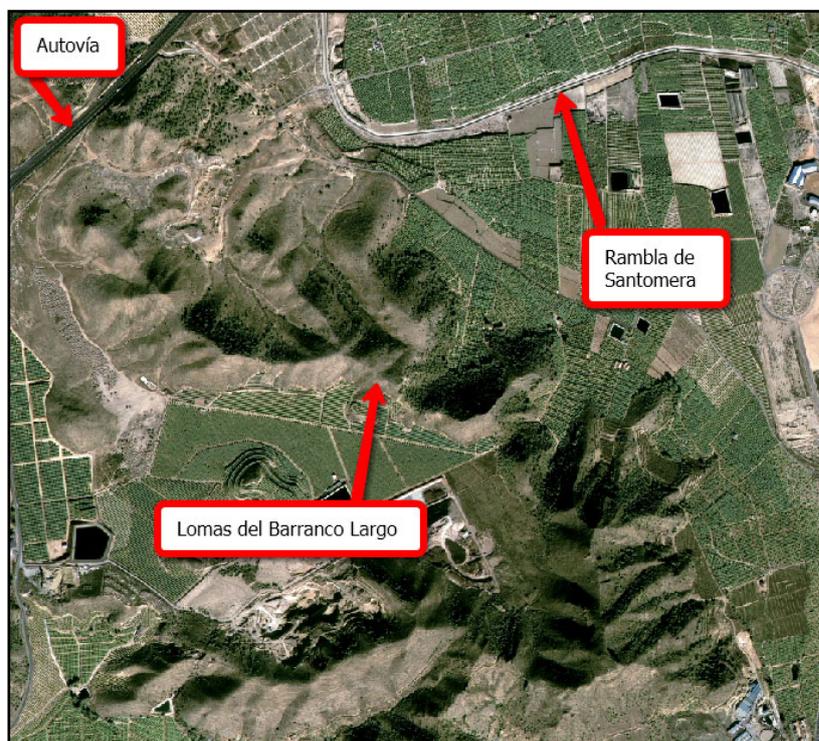
Imagen 8. Zonas forestales y hábitats en relación al Sector Golf.

Este estudio, realizado en virtud de visitas a la zona, además de un detallado análisis SIG, ha permitido identificar y delimitar aquellas áreas que presentan zonas forestales y hábitats de interés comunitario, con un mayor valor ambiental y por tanto con mayor interés para su conservación. Esta delimitación aparece reflejada en la cartografía anexa.

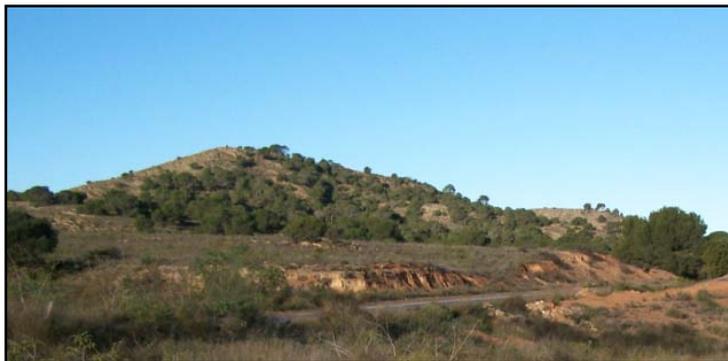
Imagen 9. Vista de la zona forestal (al fondo, en segundo plano) del Rincón de Los Cuadros.

Globalmente, en el Rincón de Los Cuadros y en la adyacente Sierra del Barranco Largo, pueden distinguirse zonas más o menos degradadas, y otras mejor conservadas. Las zonas mejor conservadas, tal y como se describirá con detalle a continuación, presentan pinares de pino carrasco (*Pinus halepensis*) de cobertura variable, sotobosque de matorral, y Hábitats de matorrales y tomillares termófilos.

Otras zonas, por el contrario, presentan un grado de antropización y degradación ambiental elevado, como es el caso de las zonas de vertederos incontrolados en la zona de Rincones de Los Cuadros, o los cultivos abandonados, próximos o limítrofes con caminos y extensiones de huerta moderna.
