INFORME SOBRE LA ACCESIBILIDAD DEL MUNICIPIO DE SANTOMERA

ANEXO I

Fichas de diagnóstico
Edificios y Sistema Vial

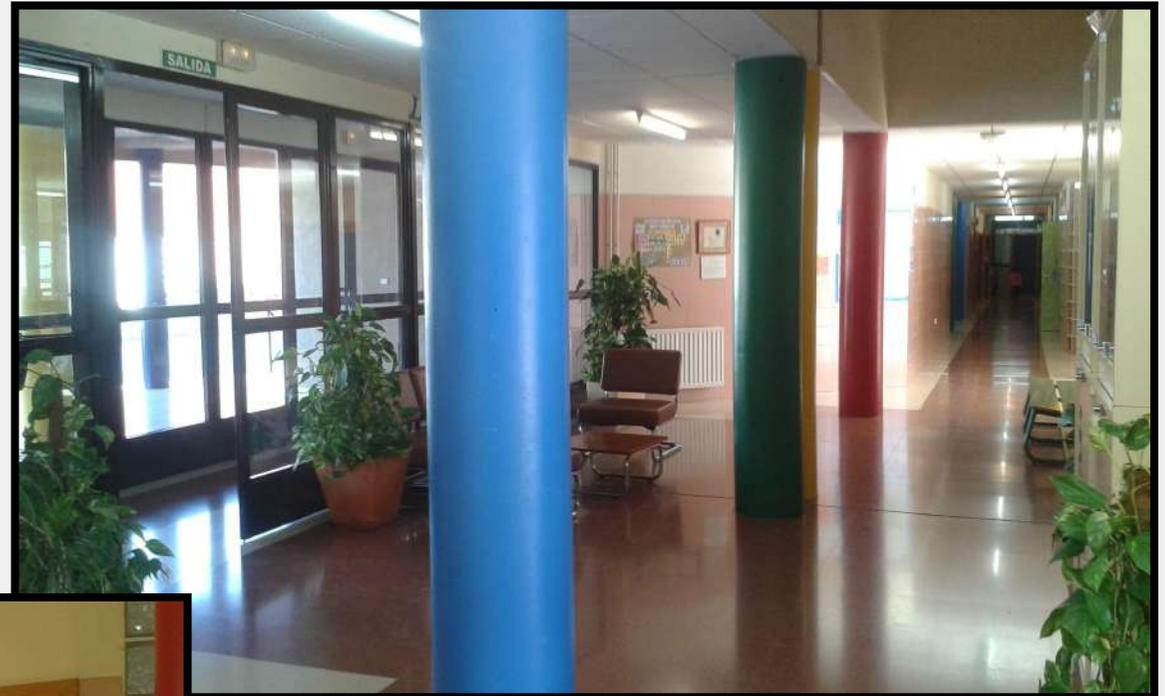
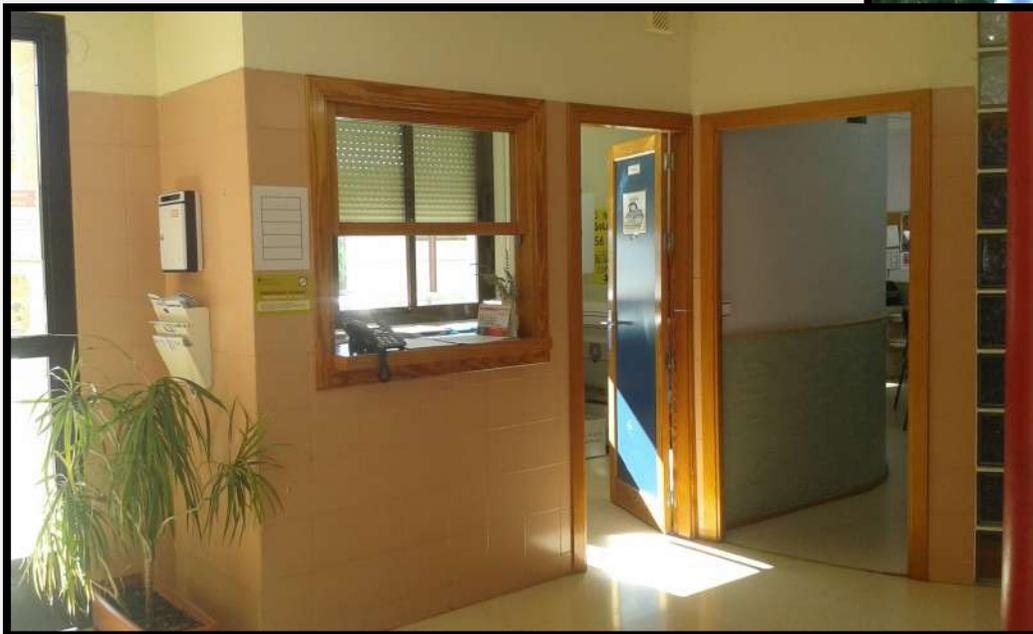
Mostrador (rebaje): No adaptado.

Rótulos: No

- Cubrir parterres del arbolado del patio.
- Disponer de un espacio rebajado en la ventanilla de recepción.
- Utilizar indicadores en alto relieve y braille.

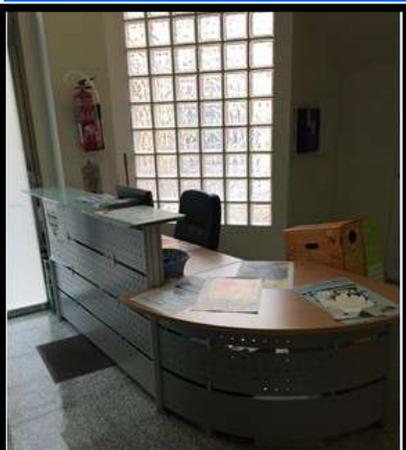
Entrada: Al acceder al edificio nos encontramos con una zona de recepción. Existe un mostrador de atención al público, con doble altura. **Adaptado.**

Acceso edificio.
Recepción

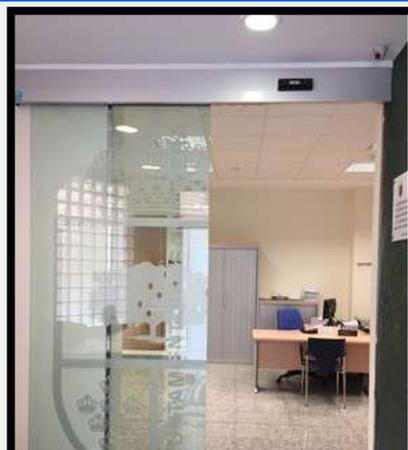
El acceso a los servicios de la planta baja se realiza a través de una puerta automática. No hay desnivel. Zona amplia. **Accesible.**

Acceso a servicios P.
Baja sin señal sonora

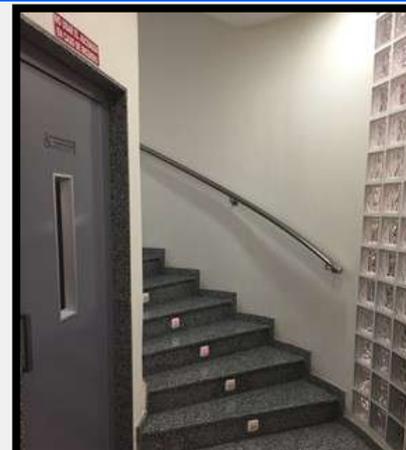
El acceso a la planta superior se realiza a través de unas escaleras, anchura 1.30 m, barandilla a un lado, escalera tipo caracol. **Difícil su tránsito.**

Existe un ascensor, que solo se puede utilizar con ayuda, ya que además de que la puerta es manual, está bajo llave.

Acceso escaleras.
Ascensor

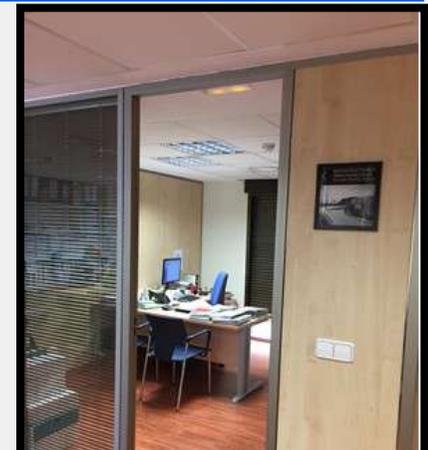
Despachos pequeños, puertas abren hacia dentro.

Acceso a despachos.

- Establecer zonas de atención prioritarias para personas con movilidad reducida.
- Despejar las zonas de despachos.

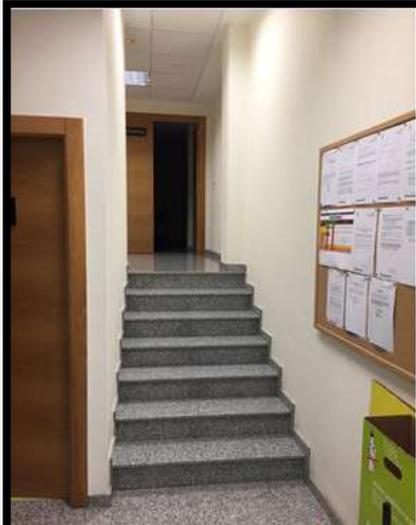
En la planta baja existe una **sala de juntas**, que se accede a ella a través de una escalera. **No es accesible.**

Acceso a sala de juntas.

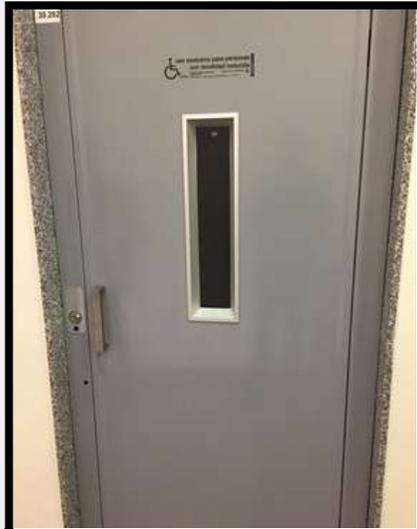
Ascensor: Si. **No adaptado.** Necesita ayuda.
Además, con llave.

Ascensor con llave.

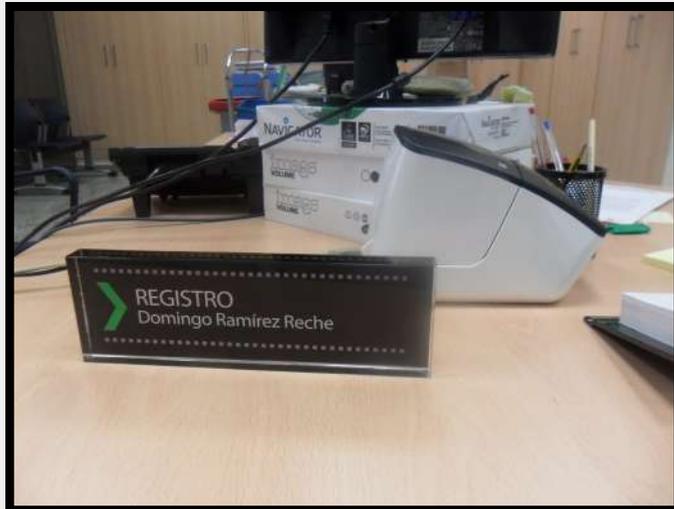
Rótulos: No se observa rotulación diseñada con criterios accesibles. El material empleado emite reflejos.

Carteles indicadores para puestos de trabajo.
Zona no visible. Con reflejos.

- Aumentar su localizabilidad mediante carteles frontales y verticales en el entorno.
- Habilitar apoyos para la audición (bucle magnético)
- Disponer de intérprete en lengua de signos.

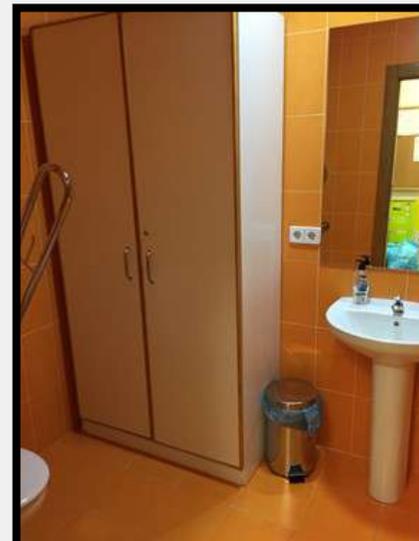
Aseos: Descarga por un lateral solo. Dispone de asideros. No dispone de Alarma. La Puerta abre hacia dentro. Sanitarios no adaptados

Nota: En el momento de la visita, existe un armario, reduciendo el espacio disponible para la maniobra.

Aseos planta baja.
Armario.

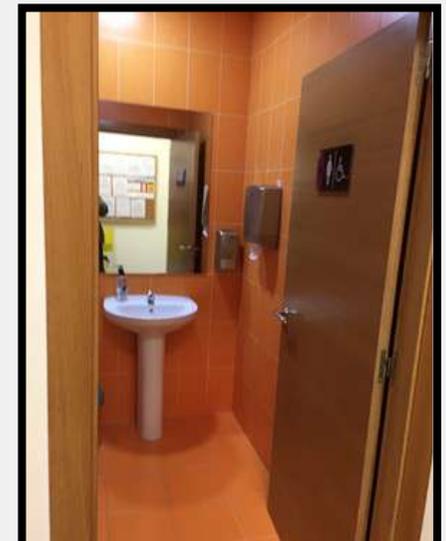
Aseo planta baja.
Puerta hacia dentro.

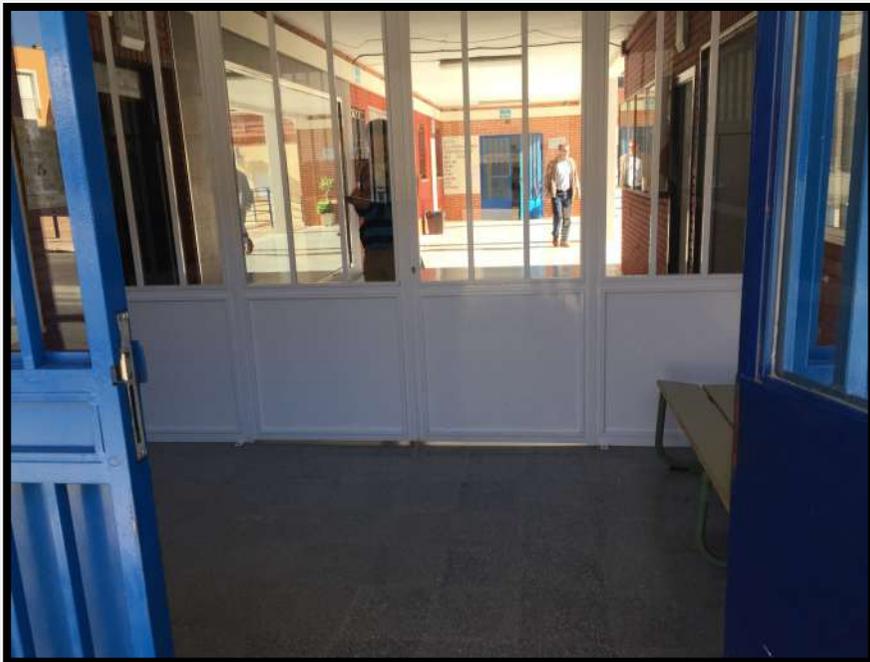
Existen dos plazas de aparcamiento para discapacitados en fachada (de 2.45 X 4.80 M) con placa de señalización vertical. No existe rampa de acceso a la acera. La banda de transferencia lateral se ha realizado en una de las plazas.

El acceso hasta la puerta de entrada al instituto se realiza sin dificultades.

La puerta de entrada, es de muy difícil manipulación, muy pesada, impracticable para un usuario independiente en silla de ruedas o con otro tipo de discapacidad (visual y/o motora)

- Remodelar las plazas de aparcamiento reservadas, de forma que las zonas de transferencia coincida con la acera. Así mismo se debería ejecutar una rampa de acceso a la misma.

- Las rampas de acceso a edificios deberían adecuarse según criterios de accesibilidad.
- Adaptar las puertas de acceso a pabellones bajo criterios de accesibilidad (apertura, manillas e indicadores)

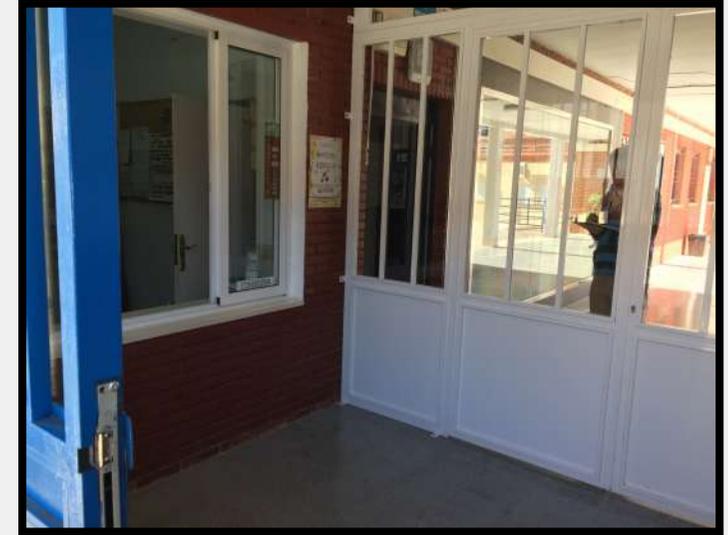
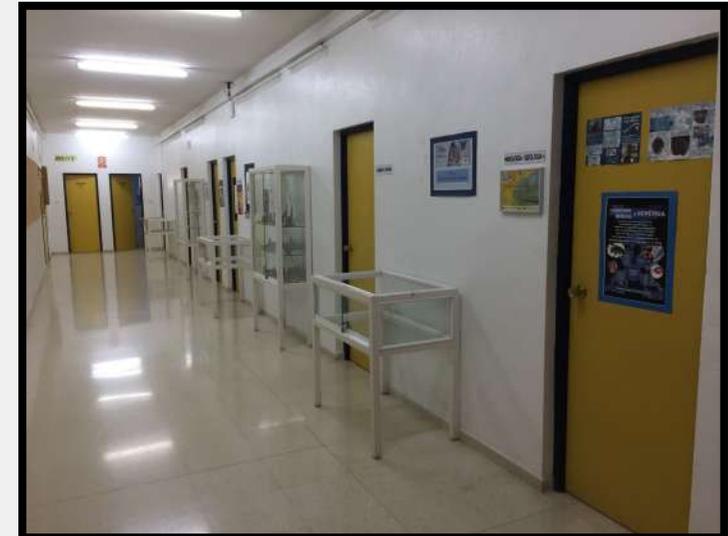
Pasillos: La anchura de pasillos es de más de 1,95 M existiendo algunos obstáculos como las vitrinas de la imagen.

- Instalación de aseos adaptados en pabellones A-B.
- Eliminar el escalón de la cantina.
- Eliminar obstáculos de los pasillos.
- Reubicar servicios de plantas superiores.

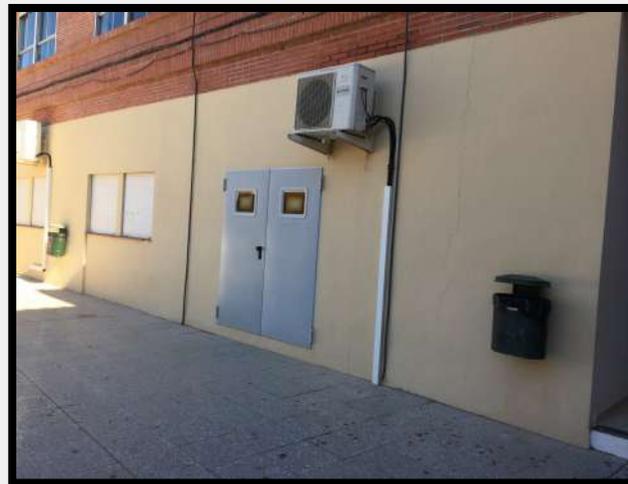
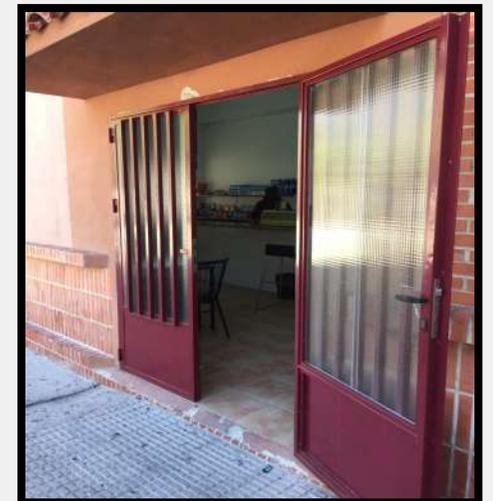
Se accede al mismo por rampa no accesible.

La salida de emergencia de plantas no cumplen con criterios de seguridad y accesibilidad.

Las puertas de los departamentos tienen un paso útil inferior a 80 Cm (son puertas de una hoja de 70 Cm).

El acceso a la cantina no es accesible (escalón de entrada excesivo).

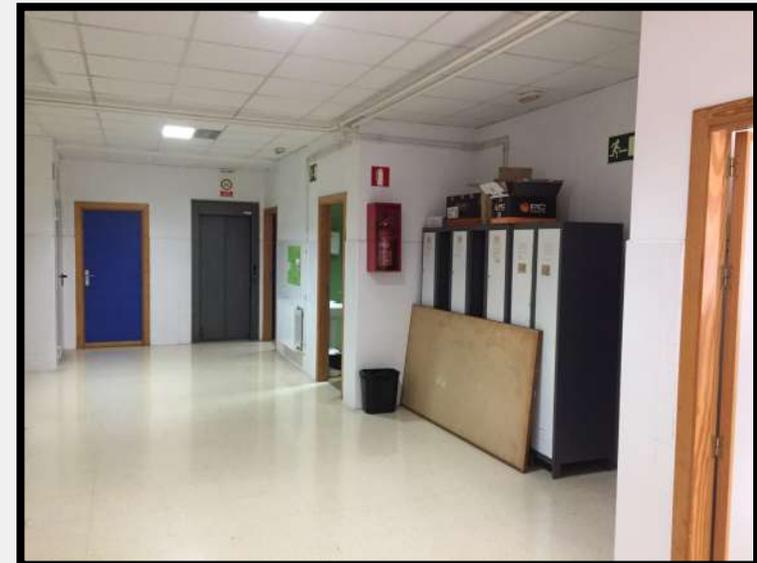
El aseo de planta baja es de 3.18 x 1.85 M, dentro del mismo hay una camilla que hace que la condición de radio de giro no se cumpla.

El aseo adaptado en planta alta de de 1.74 x 2.35 M

En ambos caso el sentido de apertura de puertas es hacia fuera. No disponen de sistema de alarma ni desbloqueo exterior. En los dos la transferencia se produce por un solo lado.

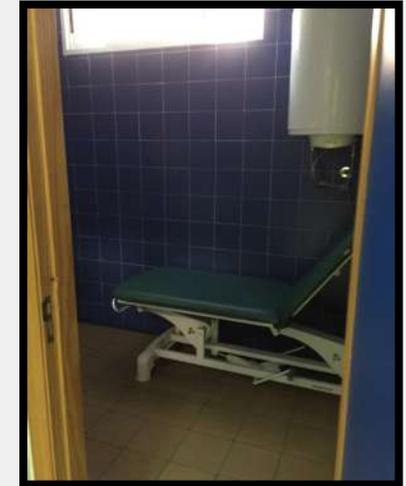
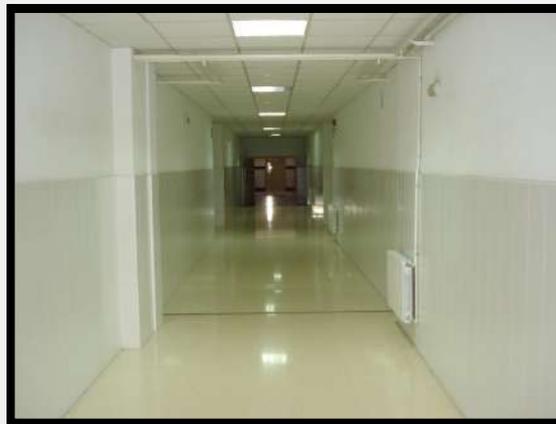
Ausencia de barandillas y zonas de descanso en pasillos.

- Disponer de espejo los ascensores y una correcta señalización.
- Disponer de pasamanos en pasillos de más de 40m.
- Eliminar las tarimas de las aulas.
- Ubicar fuentes de agua a dos alturas.

- Asegurar áreas de descanso suficientes.
- Incorporar indicadores según normativa (Contraste, relieve y braille).
- Generar información de interés den formatos adaptados.

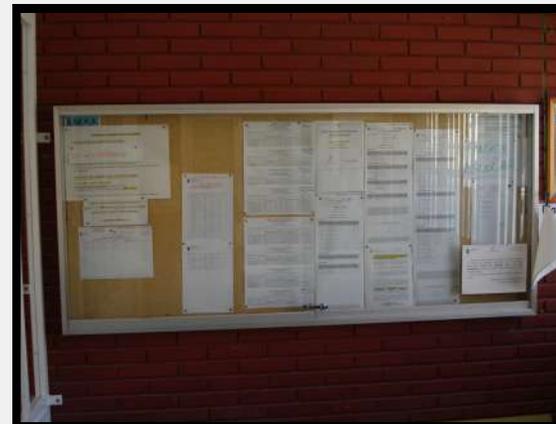
Información de interés general no adaptada.

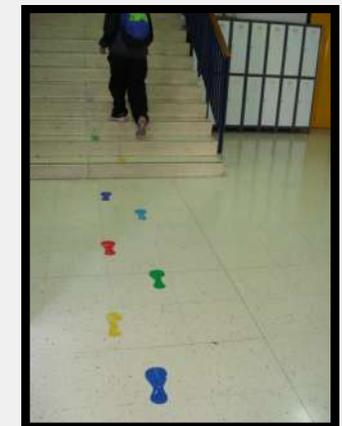
Método Weyfinding en desuso.

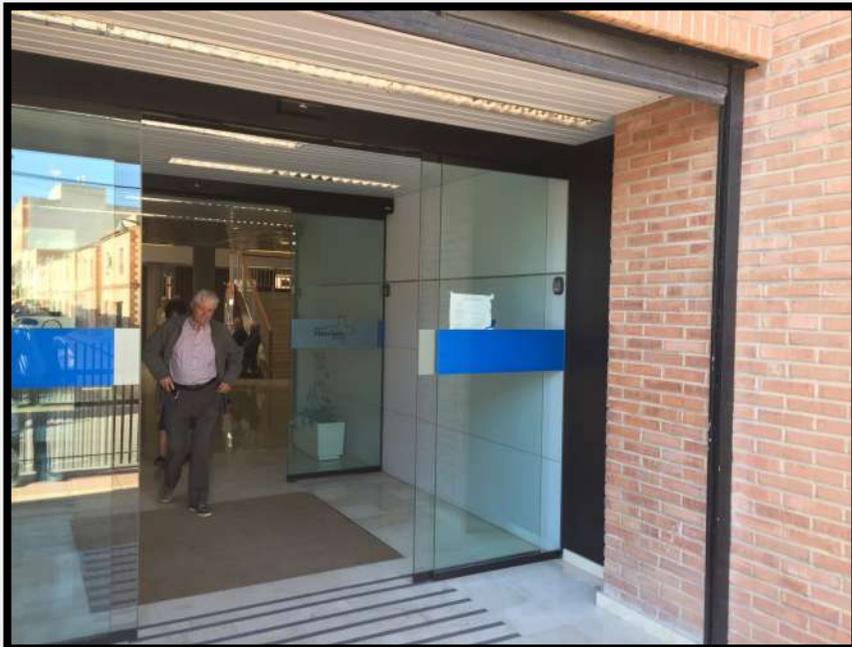
Previo a la puerta de acceso existen dos rampas de subida hacia la puerta de entrada de 1.65 m de ancho con doble pasamanos a un lado y pendiente inferior al 8%.

La entrada al edificio se produce mediante vestíbulo con sistema de doble puerta automática (sin indicador sonoro de apertura).

En la zona de entrada no existe rotulación específica indicativa clara.

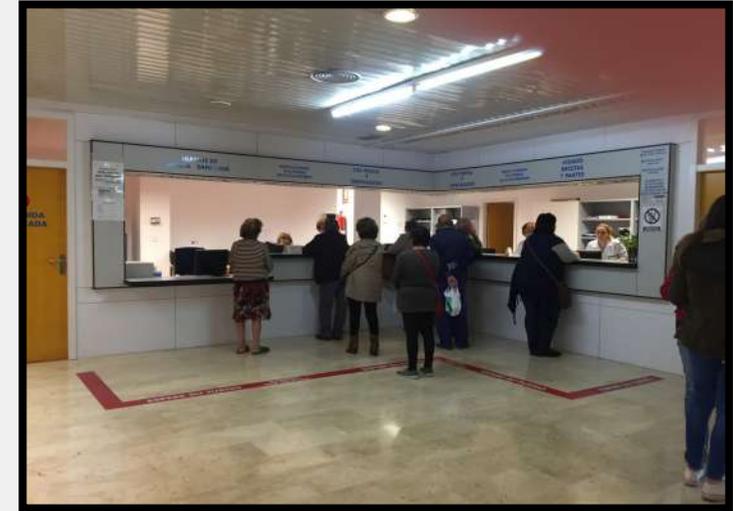
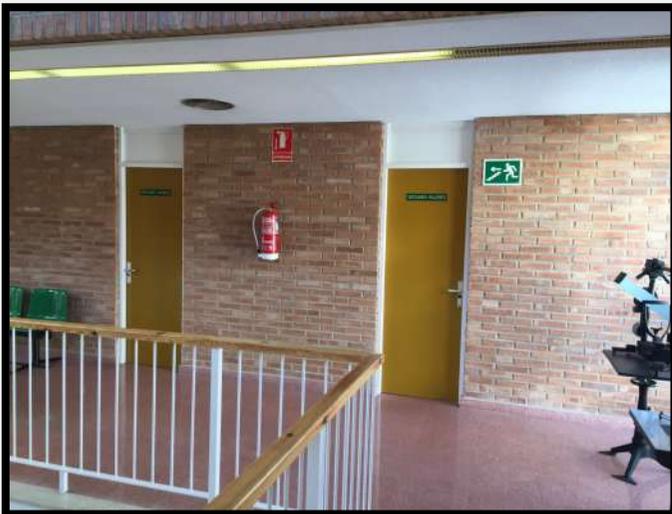
Entrada: Al acceder al edificio nos encontramos con una amplia zona de recepción, irregularmente iluminada (zona de mostrador), no presenta obstáculos y distribuye a las diferentes consultas, escalera y ascensor.

Mostrador adaptado: **Si.**

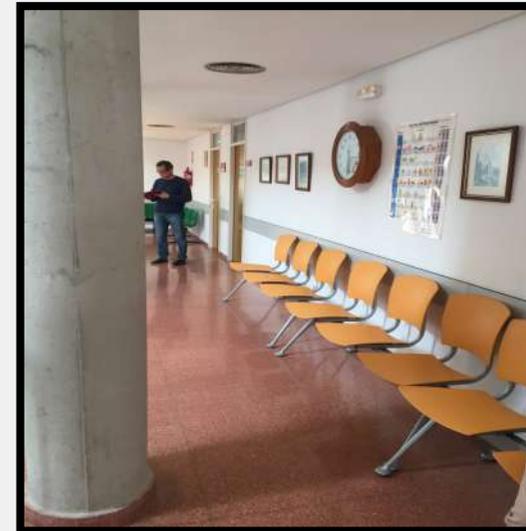
Rótulos: No se observa rotulación diseñada con criterios accesibles.

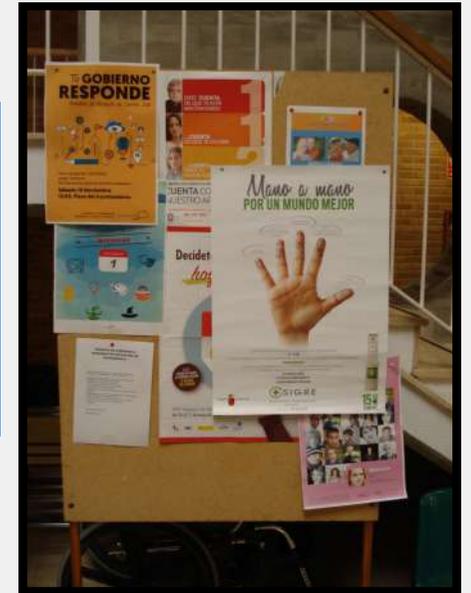
Zonas de descanso con ausencia de mobiliario adaptado. Principalmente sillas con reposabrazos que facilité la acción de sentarse y levantarse en personas con movilidad reducida.

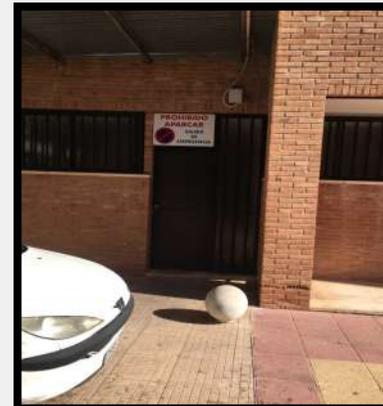
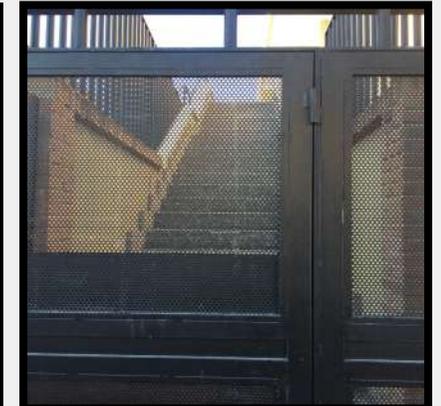
Nota: La salida de emergencia de plantas superiores es mediante escalera y la existente en planta baja presenta escalón. La baranda de la planta primera es inestable, debería de fijarse a la estructura existente.

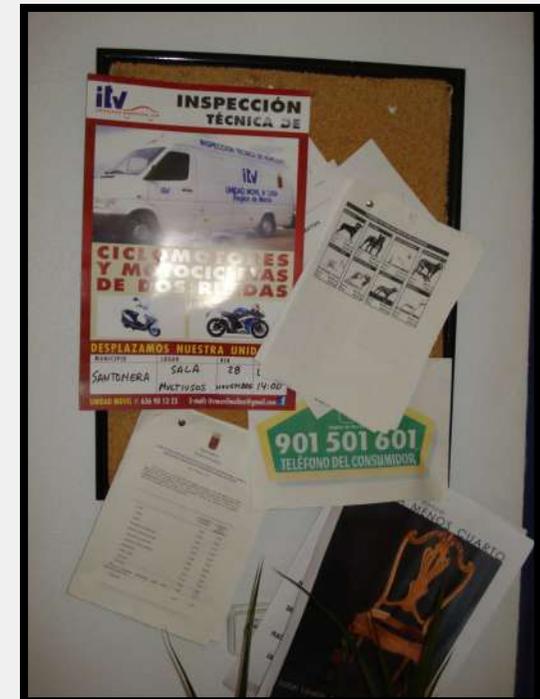
Los indicadores no guardan las recomendaciones en cuanto a contraste, tamaño, tipo de letra, relieve y braille.

El modo en el que se organiza la información de interés para el usuario no guarda los criterios sobre accesibilidad ni adecuación de los formatos.

- Ejecución de plazas de aparcamiento reservadas para personas con movilidad reducida, próxima al local.
 - Adaptación del mostrador de atención al público.
 - Eliminar pequeño escalón de acceso.
 - Identificar los distintos espacios mediante indicadores que respeten las recomendaciones al respecto.
 - Incorporar sillas con reposabrazos en la zona de espera.
 - Adaptar el aseo para la transferencia lateral.
- Establecer un itinerario accesible en el entorno.
 - Crear medios de información al usuario a través de sistemas alternativos de comunicación.
 - Establecer un sistema de mensaje de texto para los avisos de emergencias y servicio telefónico en general.
 - Disponer de recursos humanos para la interpretación de la lengua de signos.
 - Incorporar signoguías informativas.

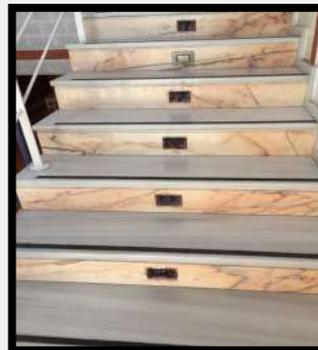
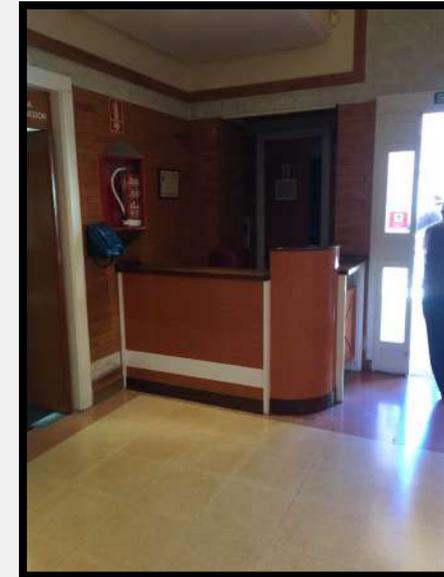
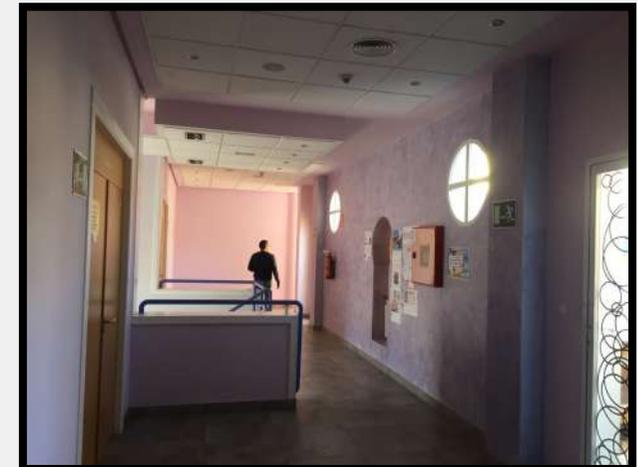
Pasillos: La anchura de pasillos es adecuada (1.50 M). Pavimento en buen estado. La insuficiente iluminación es debida al no encendido de toda la iluminación.

Las escaleras de 1.10 M de ancho presentan el sistema de balizamiento dañado.

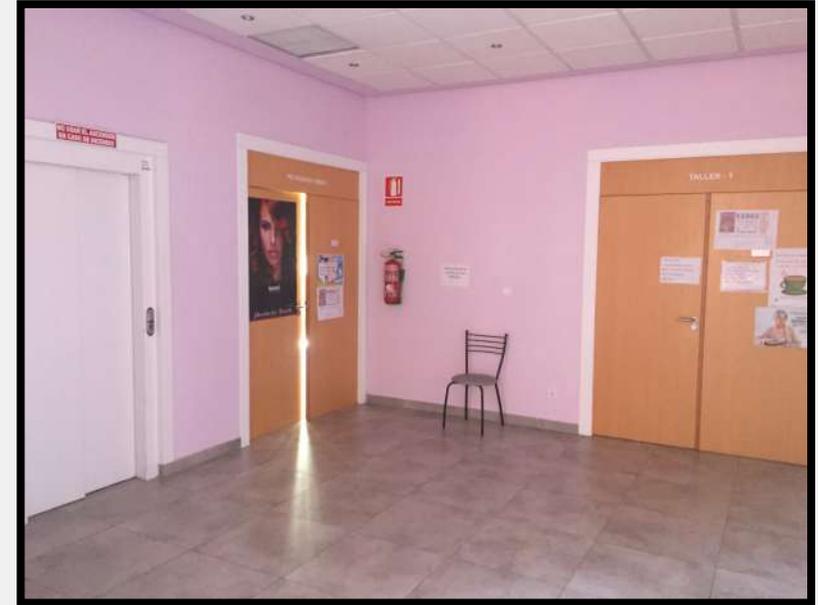
Vestíbulos (giros): los vestíbulos admiten radios de giro amplios
Puertas (ancho, ángulo de giro): Ancho de los umbrales de paso correctos, En sala de juegos se ha instalado una puerta corredera automática
Manillas (altura): **Correcta.**
Nota: Se adjunta a modo de información complementaria a estas fichas de diagnosis, modelo de manilla de fácil apertura con relieve en braille.

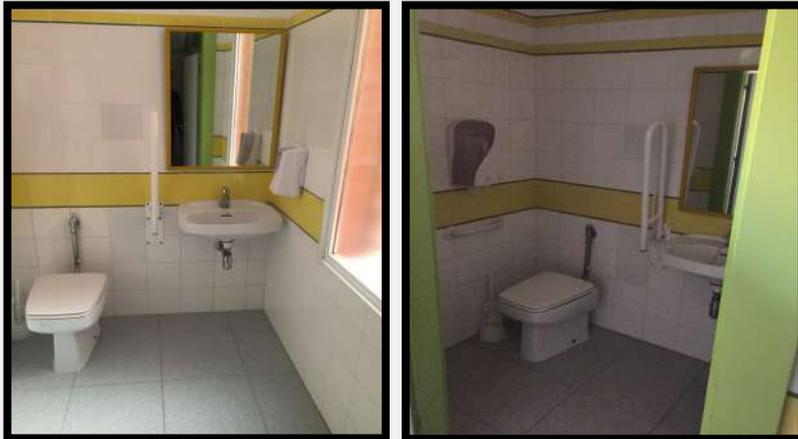
ASEOS: Encontramos en planta baja en aseos masculinos y femeninos, pero no cumplen con los requerimientos de un aseo adaptado.

Los aseos de la planta sótano y planta primera son de transferencia por un solo lado. En ambos las barras se encuentran deficientemente ancladas a la tabiquería. No se han usado los anclajes adecuados.

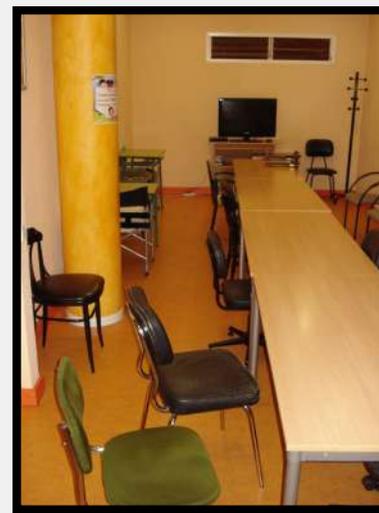
La información que se genera para el usuario acerca de los servicios no está diseñada en la metodología de Lectura fácil.

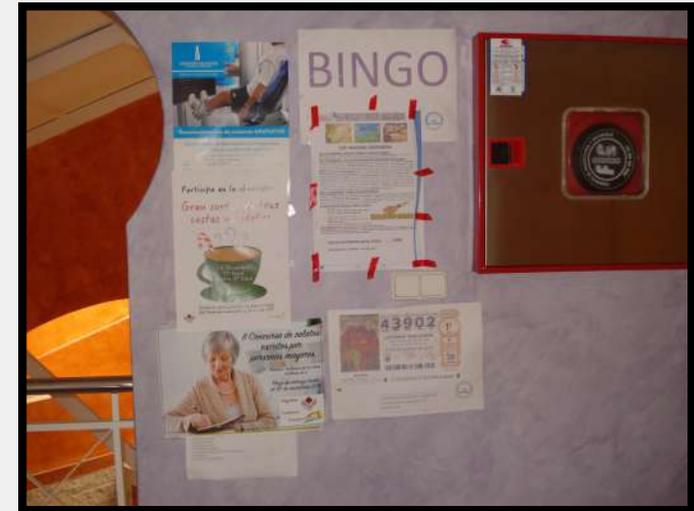
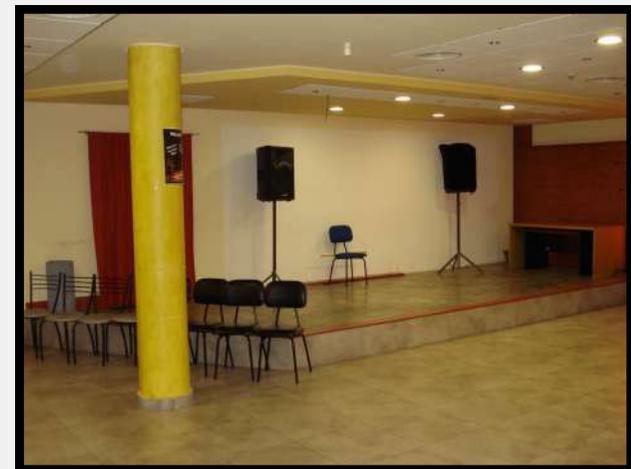
Las zonas donde se ubican algunos servicios no disponen de zonas libres para el tránsito.

El escenario y la barra de la Sala de Baile no presenta medidas de accesibilidad.

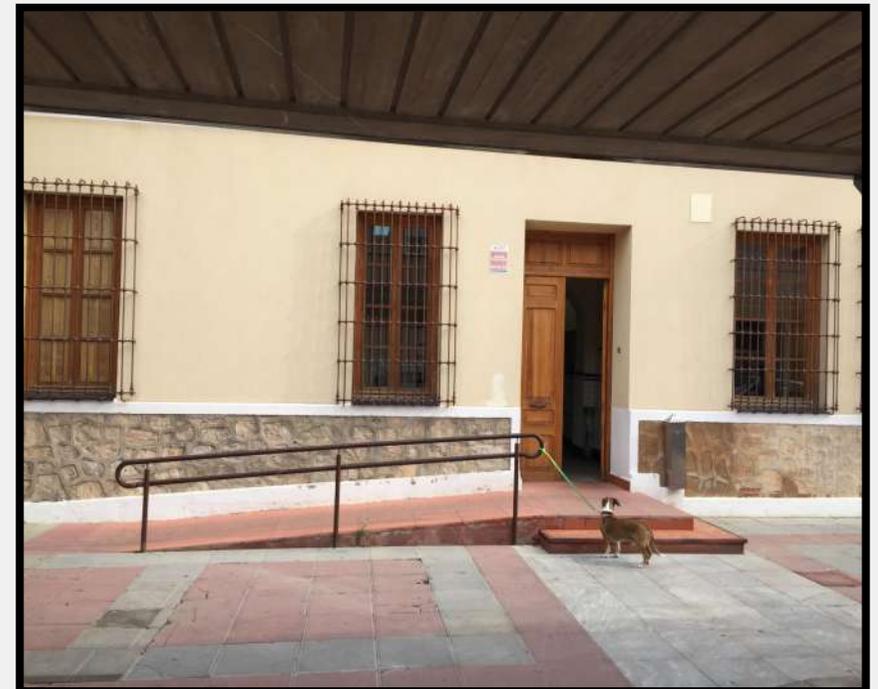
El edificio consta de dos entradas, una en frente de fachada a C/ la Gloria, a la que se accede mediante escalera, y otra en la Plaza de Borreguero Artés mediante rampa de 1.43 m de ancho con pasamanos a un lado de pendiente reducida y practicable (pendiente inferior al 8 %).

Las puertas son antiguas, permanecen la mayoría del tiempo abiertas, pero no cumplen criterios de accesibilidad.

En la zona de entrada no existe rotulación específica indicativa clara.

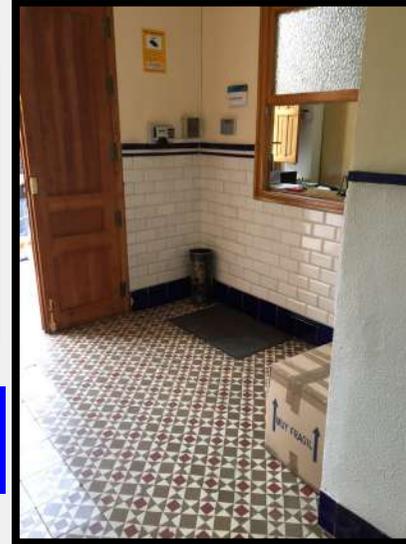
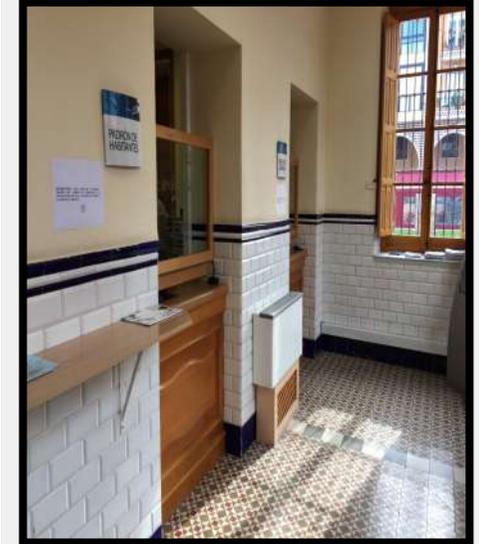
Mostrador adaptado: **No**

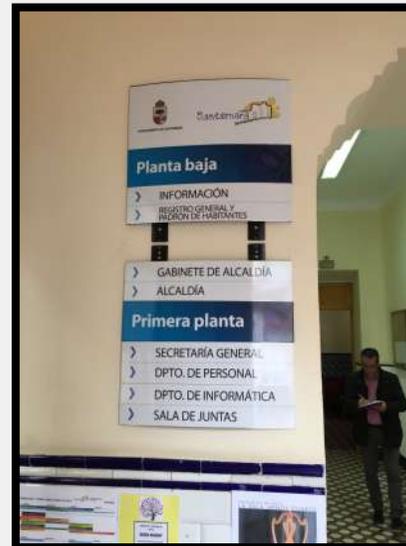
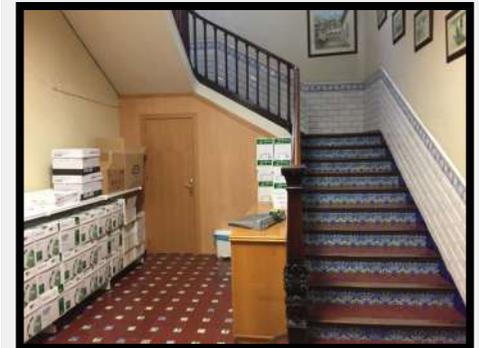
Vestíbulos (giros): los vestíbulos admiten radios de giro amplios
Puertas (ancho, ángulo de giro): Ancho de los umbrales de paso incorrectos.

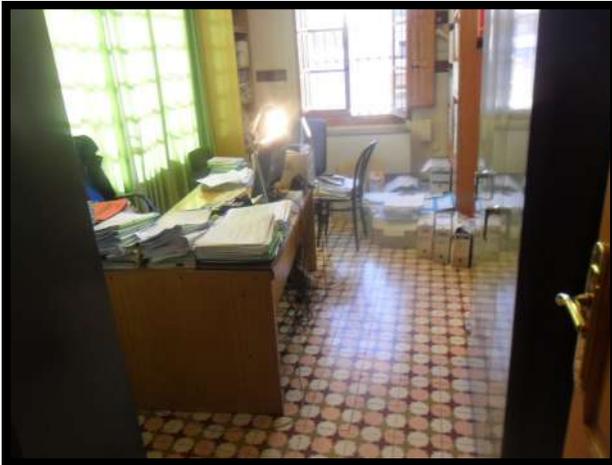
Existen despachos sin zonas libres de giro.

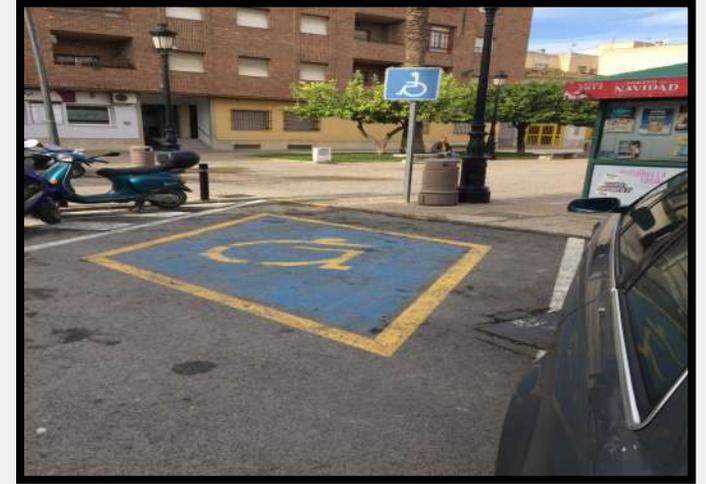
Entorno: La calle por la que se accede al edificio es una calle recientemente pavimentada con acera de 3 M de ancho (amplia) y a ella se llega desde el parking público ubicado en la C/ De los Huertanos. Las ceras de la calle Cuatro esquinas hasta el cruce con la calle De Los Huertanos son demasiado estrechas, haciendo la aproximación al edificio difícil para personas en silla de ruedas.

Nota: Las plazas de aparcamiento deben de disponer de banda de transferencia lateral y rampa de acceso a acera.

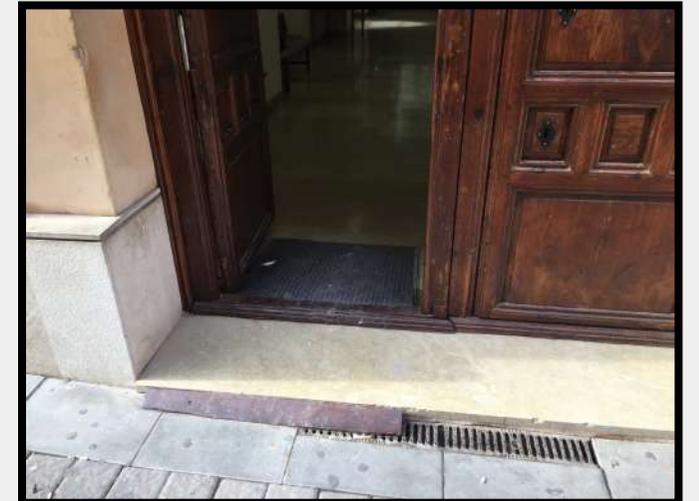
El edificio consta de dos entradas, una en frente de fachada a C/ Maestro Puig Valera, y otra en la C/ cuatro Esquinas a la que se accede mediante rampa accesoria, de difícil superación para personas con movilidad reducida, e incluso por carricoches, para salvar escalón de entrada. El paso libre es de 82 Cm. En la acera encontramos una rejilla que debería de evitarse.

En la zona de entrada no existe rotulación específica indicativa diseñada con criterios de accesibilidad.

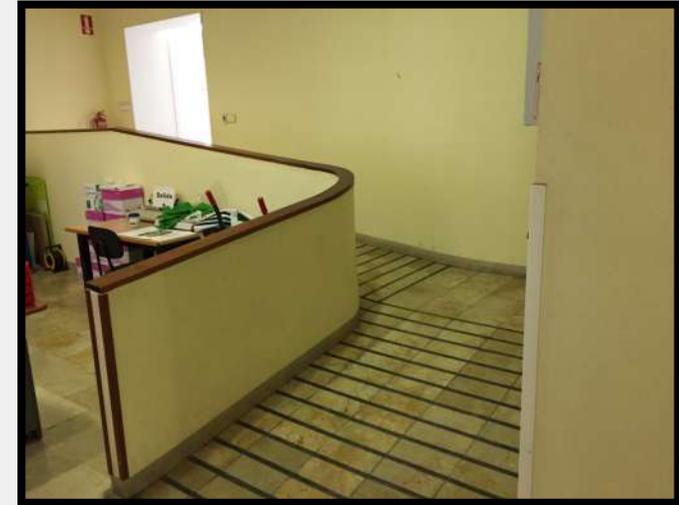
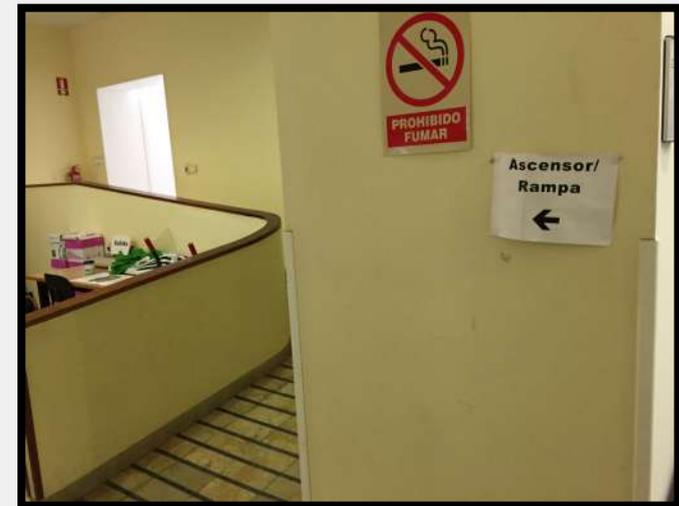
Puertas (ancho, ángulo de giro): Correctas con paso libre de 80 Cm. (En general se tiende a instalar hojas de 80 Cm al límite del dimensionamiento establecido: es aconsejable adoptar 85 Cm como medida estándar).

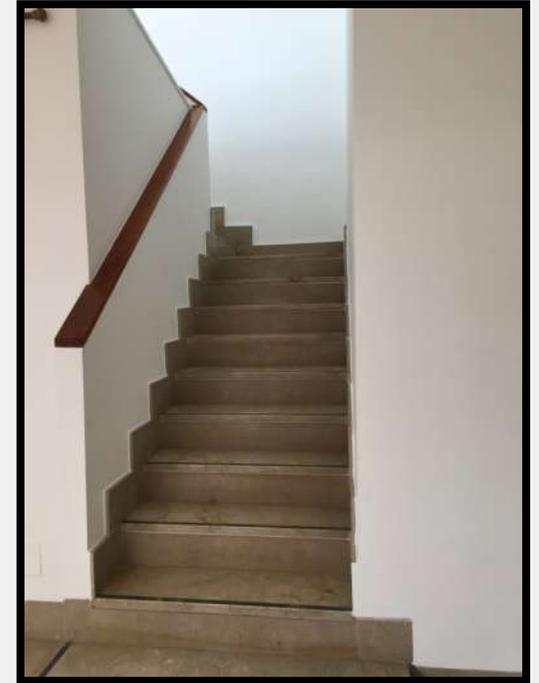
El acceso a la planta alta se realiza por escalera de servicio de 1.02 M de ancho con pasamanos a un lado (no permite asirse) de fotografía existiendo también un ascensor adaptado y otra escalera de época.

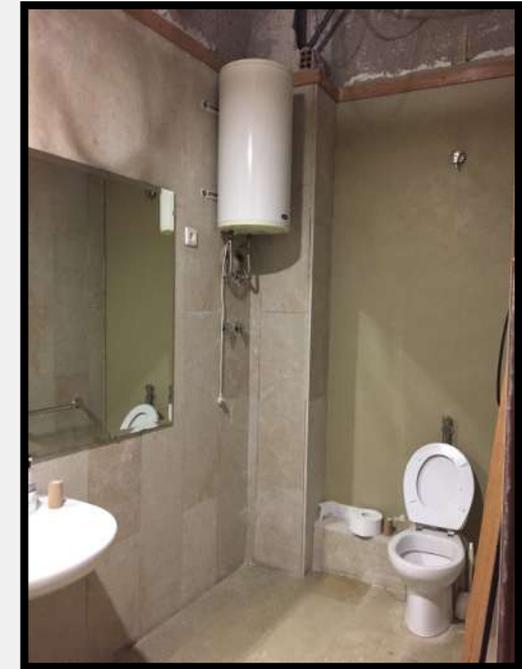
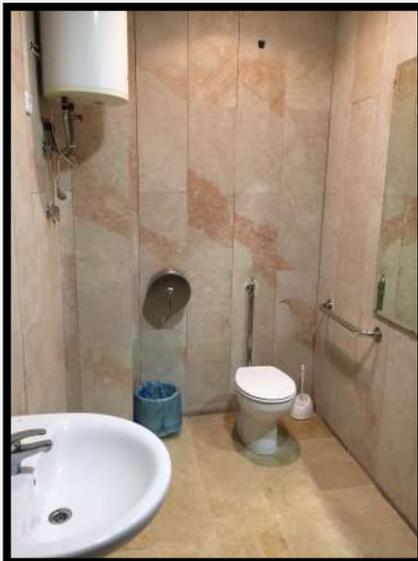
Al de la planta baja se accede al mismo nivel por la oficina de recaudación y por escalera desde vestíbulo del ascensor. El pasillo de acceso es de 1.12 M. El sentido de apertura de las puertas, condicionado por el ancho del pasillo es hacia dentro (preferible correderas). En el encontramos que el falso techo se encuentra retirado. Existe un nivel de ruido excesivo provocado por un equipo de climatización o ventilación. No dispone de accesorios ni cumple con las dimensiones mínimas requeridas.

En la planta primera se dispone de otro aseo para personas con discapacidad al que se accede a través de pasillo de 1.10 M de ancho. La puerta abre hacia el interior (mejor corredera) y no dispone de barra. No cumple con los requerimientos en cuanto a dimensiones de un aseo adaptado.

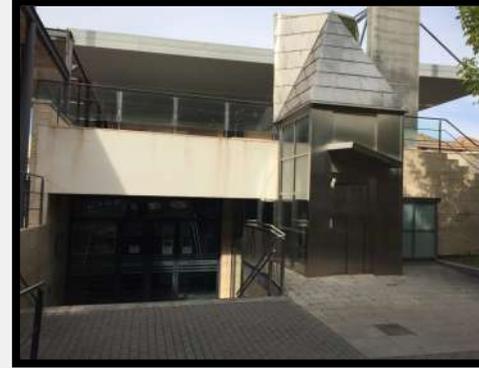
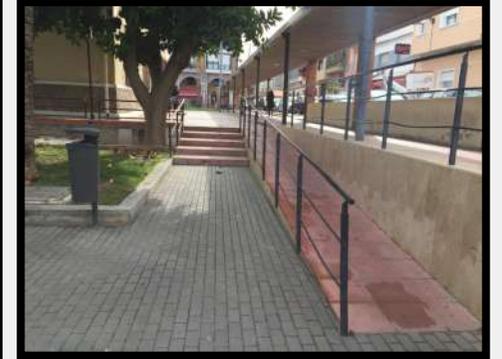
Por las dimensiones de la escalera de bajada (4.25 M de ancho), consideramos que el balizamiento de los peldaños es insuficiente.

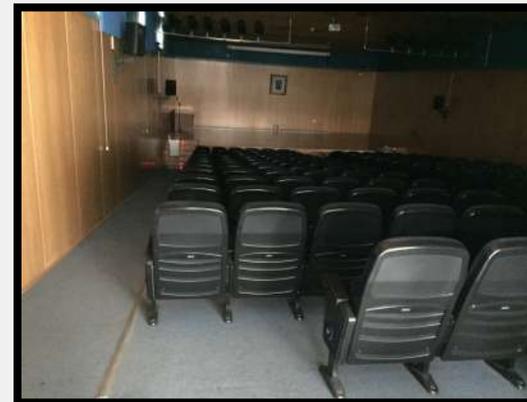
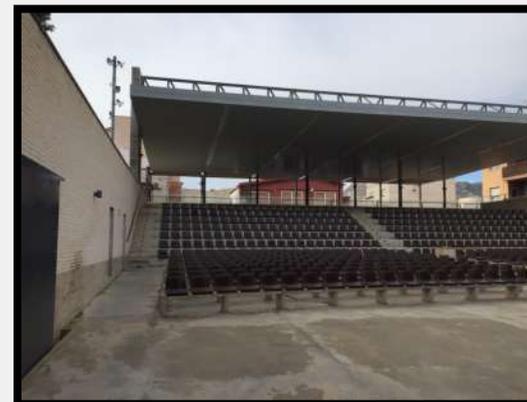
El salón de actos presenta reserva de plazas para personas con discapacidad en la última fila de butacas.

La anchura de los pasillos no da opción a otra posibilidad.

En el auditorio no existe espacio reservado a personas con movilidad reducida.

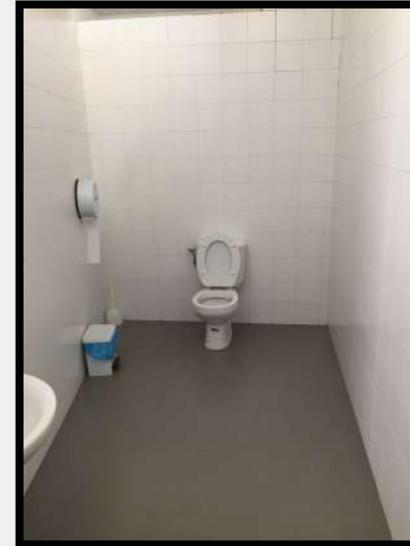
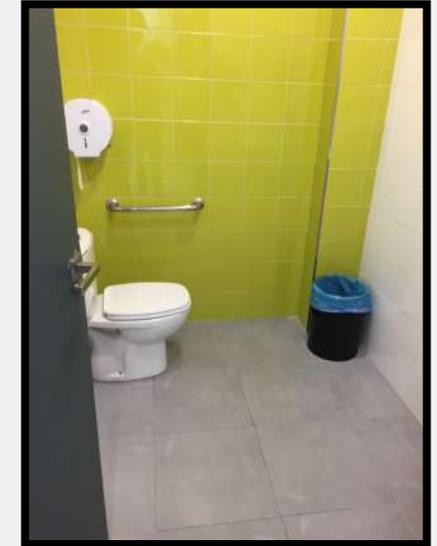
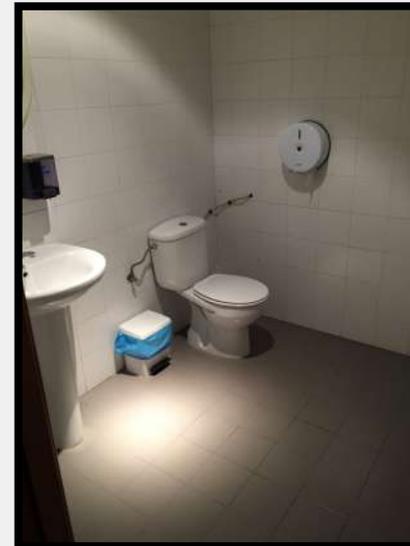
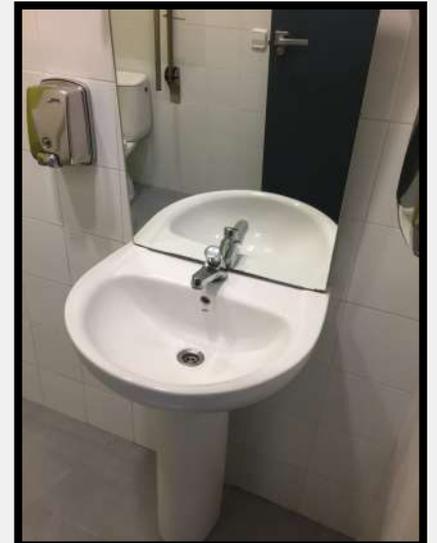
El aseo que nos han presentado como adaptado no se encuentra rotulado, los accesorios no son adaptados, no dispone de alarma ni barra. Sus dimensiones son 1.70 x 2.30. (adaptable para transferencia por un lateral).

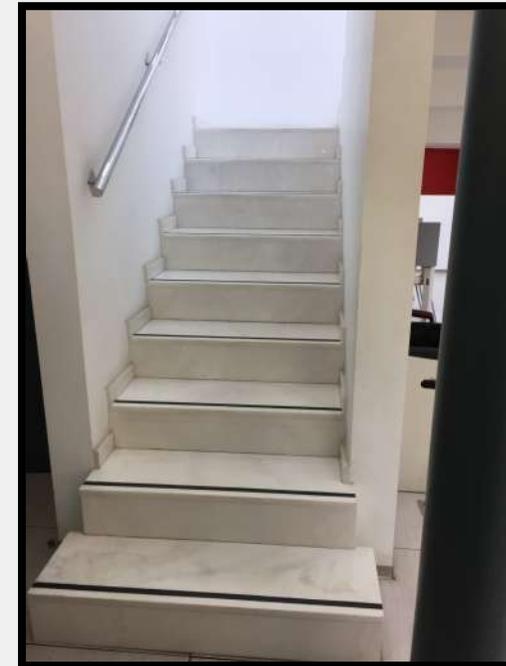
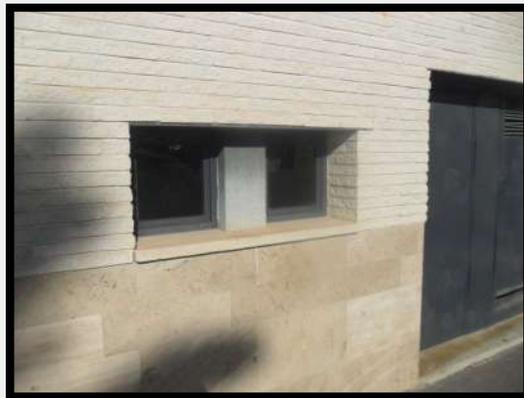
La escalera de subida a la planta superior es de 96 Cm de anchura.
Sin balizamiento, por sus dimensiones dispone solo de un pasamanos.

Nota: La salida de emergencia se encuentra cerrada con llave.

- Integrar sistemas de bucle magnético.
- Instalar señalización del tipo “Se ruega silencio”.
- Crear acceso a los escenarios.
- Disponer de pasamanos con agarre y continuo en la escalera de la sala de estudio.

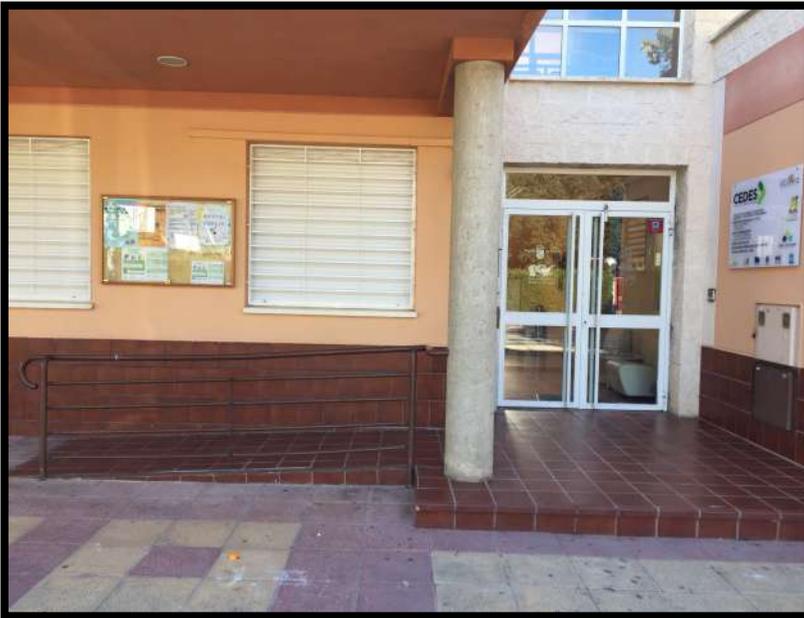
No se ha encontrado en fachada plaza de aparcamiento para personas con discapacidad.

Entorno: Aceras amplias, en general en buen estado de conservación. Existen pasos de cebra con vados en las aceras.

- Modificar la puerta de acceso desde el exterior para dotarla de una maniobrabilidad fácil y ligera.
- Establecer una zona de aparcamiento reservada y señalizada en el entorno, conectada mediante itinerario accesible.

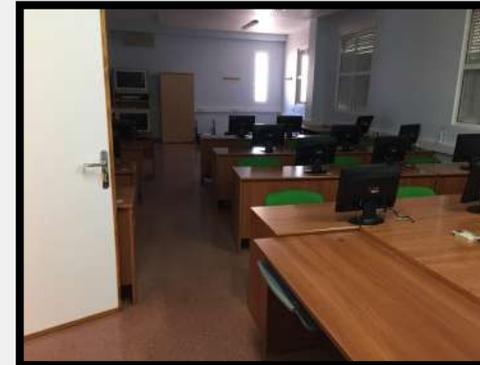
Aula de informática. Pasillo estrecho y poco espacio entre mesas. Ausencia de recursos adaptados en el mobiliario y en hardware.

- Eliminar reflejos y contraluz en el hall.
- Incorporar hardware adaptados en la sala de informática del SEF.

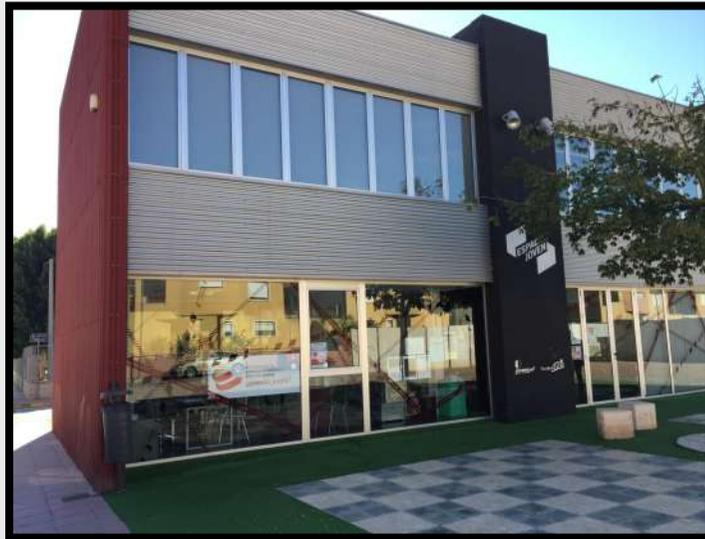
El acceso al edificio se realiza por la calle Picaso. El pavimento existente frente a la fachada del edificio no se encuentra en buen estado (parte del césped artificial comienza a levantarse y existe gran cantidad de grava proveniente del reto de parcela sin edificar).

- Consolidar el pavimento exterior o pavimentación homogénea del mismo.
- Ejecutar más plazas de aparcamiento reservadas y adaptadas,, con un itinerario y señalización adecuada y accesible.

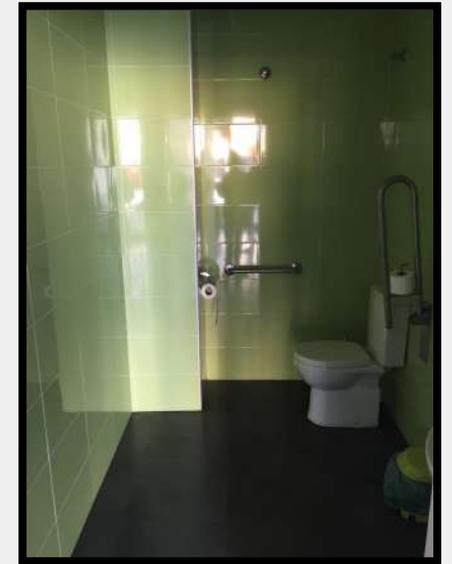
Dispone de un aseo adaptado de 1.62 x 2.55 M

La distribución del espacio no es adecuada. La apertura de la puerta y el tamaño de la hoja es correcto.

- Adecuación del aseo adaptado. Cambiando la disposición del WC e instalando los dispositivos de ayuna homologados, garantizando el apoyo para la transferencia.
