INFORME SOBRE LA ACCESIBILIDAD DEL MUNICIPIO DE SANTOMERA

ANEXO I

Fichas de diagnóstico
Edificios y Sistema Vial

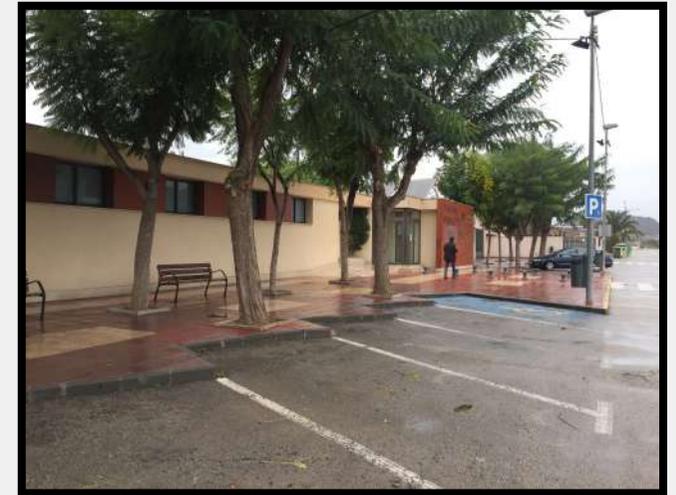
En este caso la adecuación resultaría sencilla como se puede apreciar en la fotografía.

Nota: Las plazas de aparcamiento deben de disponer de rampa de acceso a acera y señalización vertical.

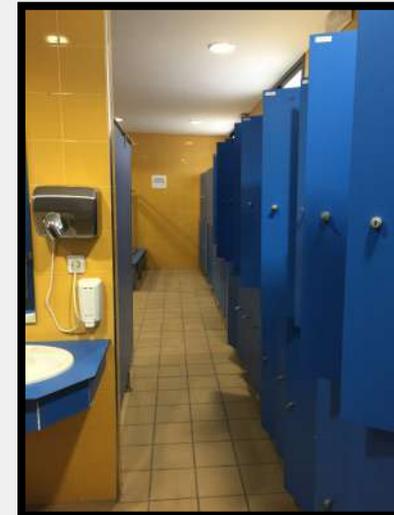
Vestuarios

El recorrido por el interior de los vestuarios se estrecha o dificulta a veces por una mala distribución de mobiliario. Tiene varios accesos a la zona exterior, si bien solo una de ellas tiene un escalón inferior a 2 cm.

El tamaño de los bancos es de 32 cm, sería preferiblemente 60 Cm.

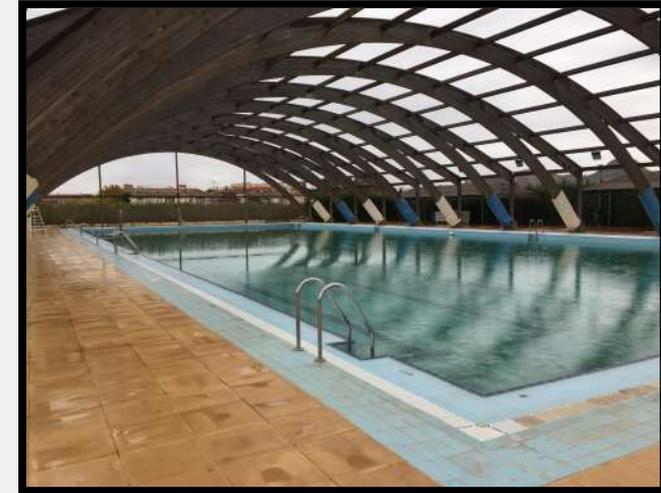
Ninguno de los dos vasos existentes dispone de accesos adaptados, únicamente en el vaso grande existe una silla hidráulica para piscinas.

Vaso grande sin accesibilidad

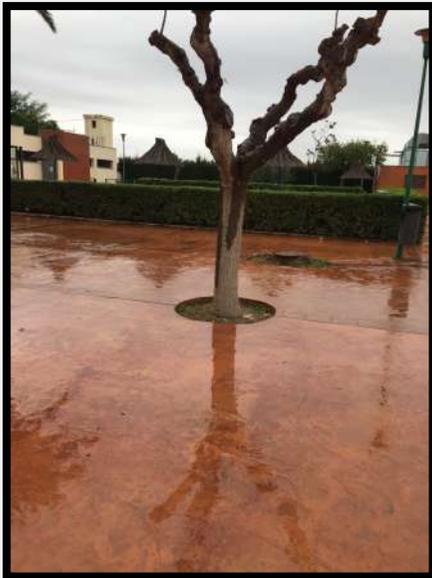
Escalón alcorques

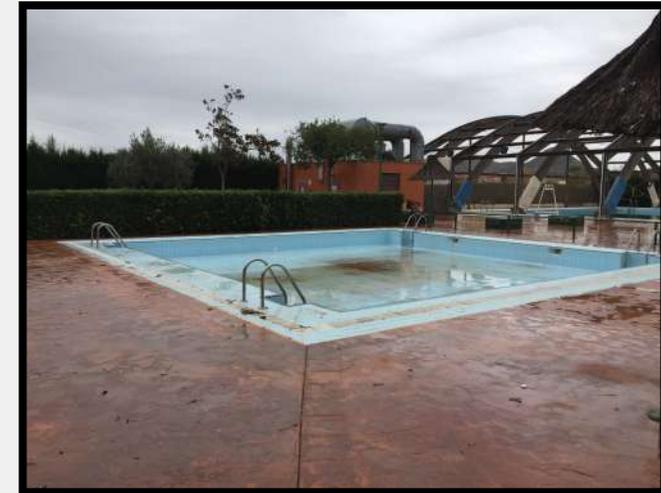
Vaso pequeño sin accesibilidad

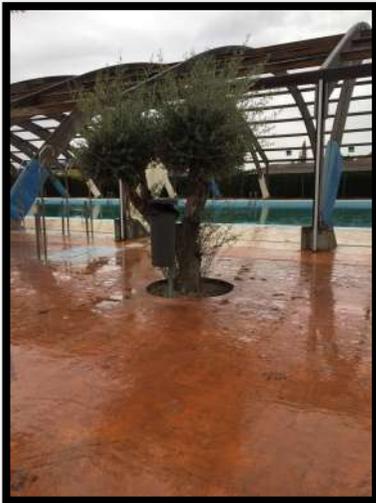
Las papeleras no son adecuadas.

Mobiliario exterior.
Papeleras no accesibles

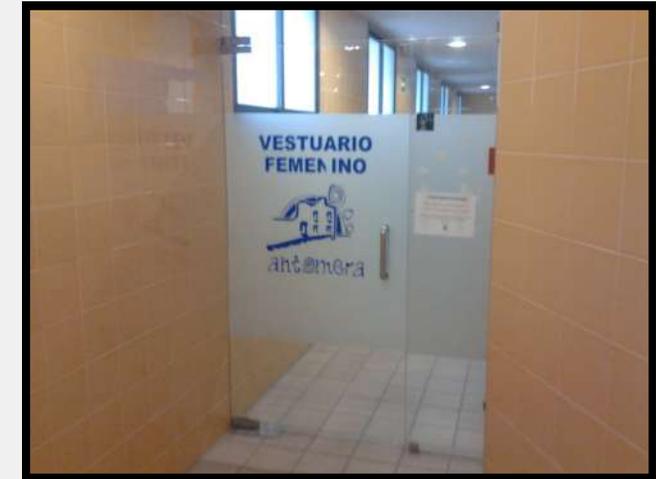
Puertas de vidrio sin protectores.

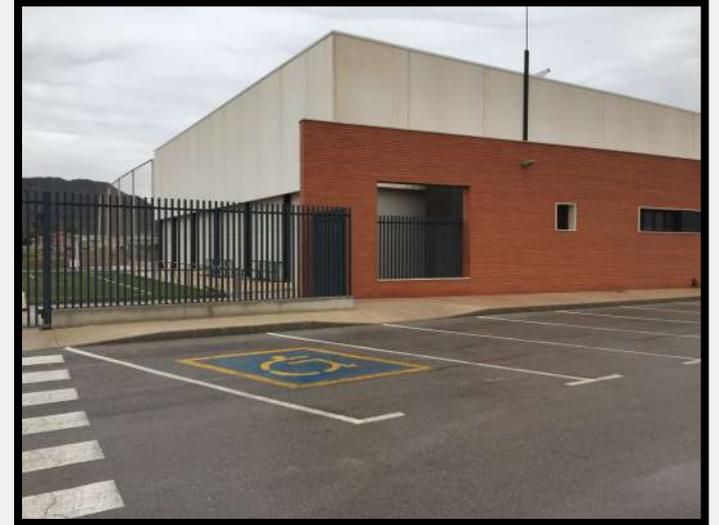
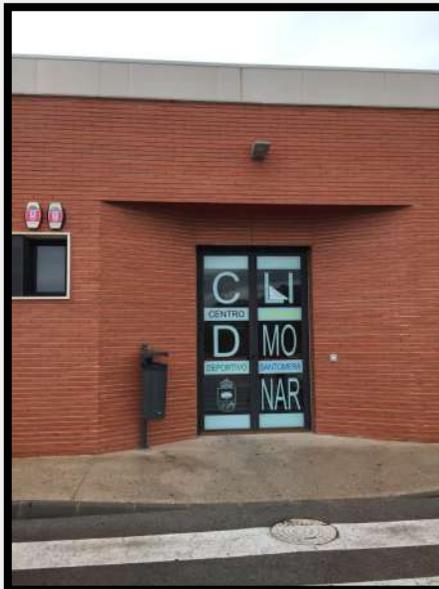
En este caso la adecuación resulta sencilla como se puede apreciar en la fotografía.

Nota: Las plazas de aparcamiento deben de disponer de rampa de acceso a acera y señalización vertical.

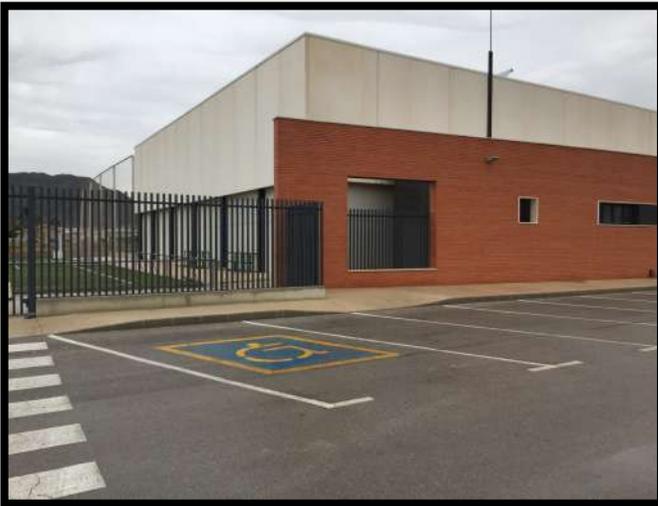
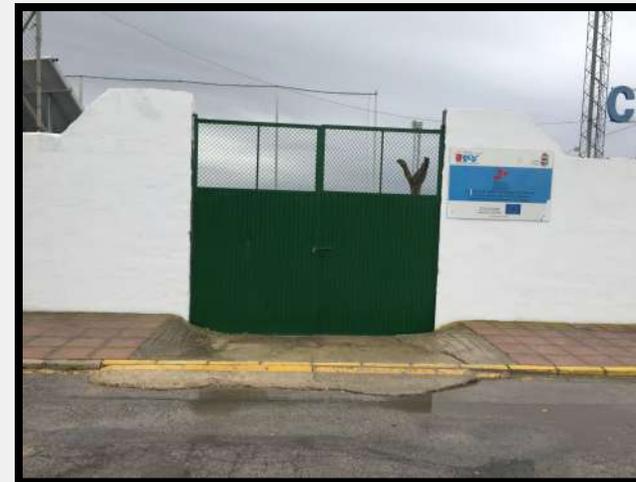
Al edificio se accede desde la acera existiendo escalones de entrada que impiden el acceso a usuarios o espectadores con movilidad reducida o en silla de ruedas.

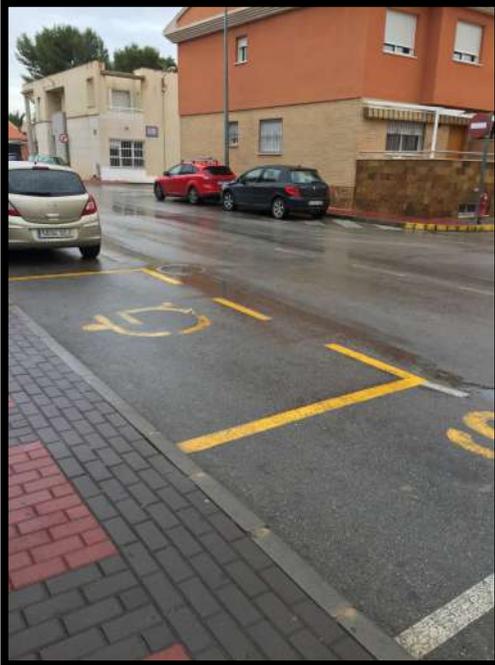
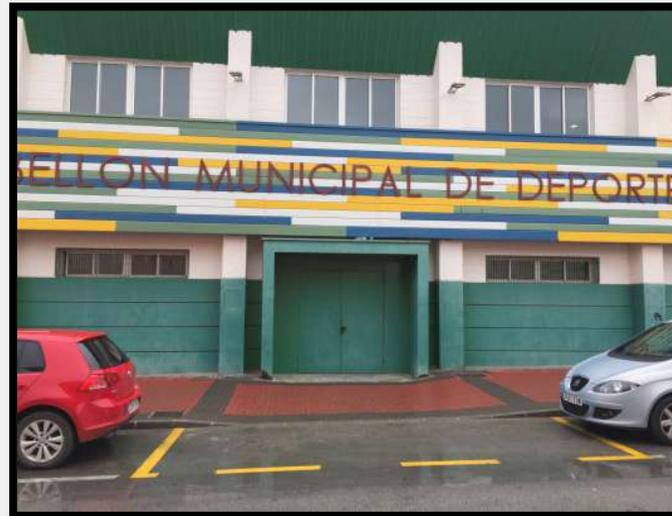
.Existe reserva de plazas de aparcamiento para personas con discapacidad.

Entorno: El entorno mas próximo no presenta dificultades en la aproximación al edificio. Las aceras son amplias y bien pavimentadas.

Nota: Las plazas de aparcamiento deben de disponer de rampa de acceso a acera y señalización vertical.

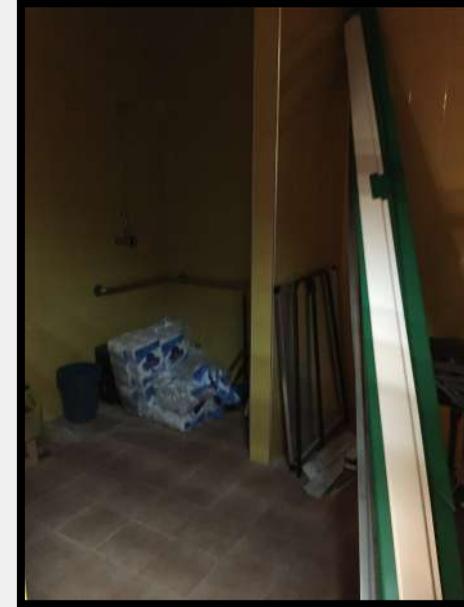
Al acceder nos encontramos con un espacio que distribuye a los vestuarios y pista del pabellón sin obstáculos.

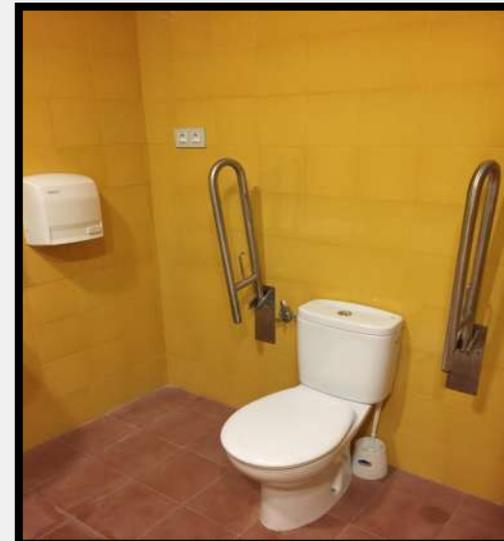
Dispone de aseos públicos no adaptados bajo graderío.

Dispone de vestuarios y aseos adaptados usados por los alumnos del instituto Poeta Julián Andugar que pasamos a describir.

No se observa señalización de aseos adaptados, no se encuentran bien identificados.

Los vestuarios y aseos se pueden considerar adaptados y salvo pequeños detalles de fácil solución, como el tamaño de los bancos (preferiblemente 60 Cm.) y obstáculos en el interior de los aseos adaptados (en algunos se almacenan materiales) son accesibles.

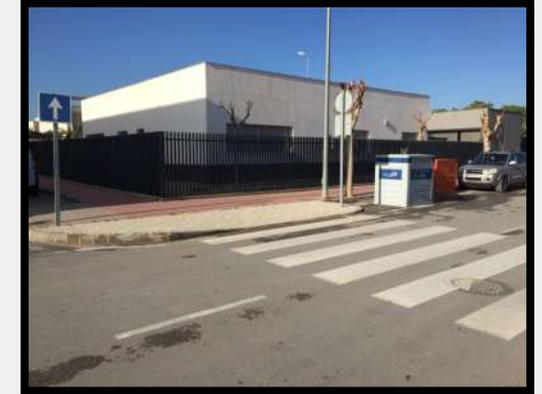
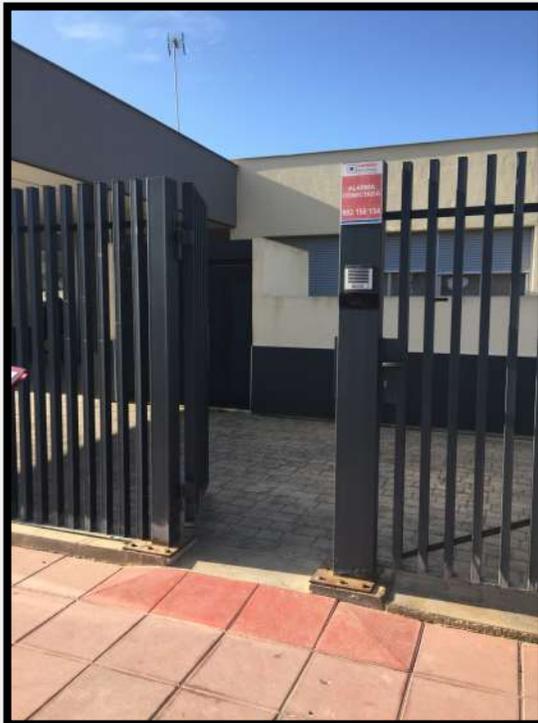
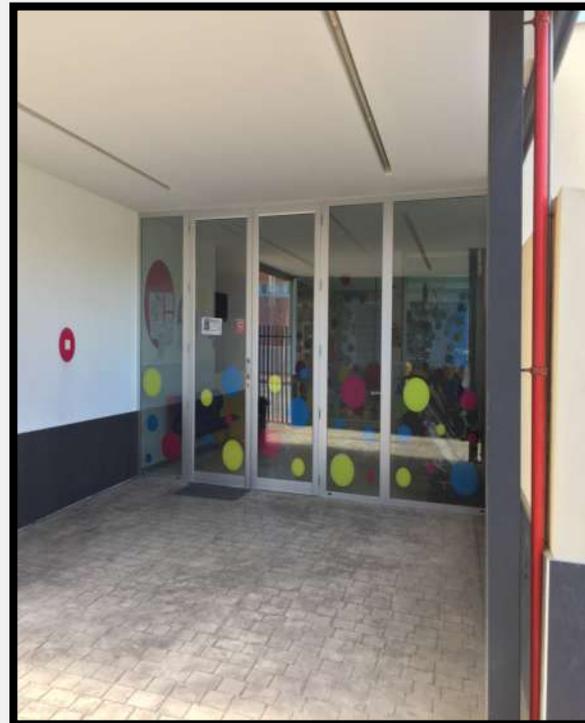
Existen plazas de aparcamiento para personas con discapacidad en fachada sin placa de señalización vertical. No existe rampa de acceso a la acera ni banda de transferencia lateral.

Su número debido a la cercanía del instituto Octavio Carpena Artés es insuficiente.

Entorno: Las aceras son amplias y de reciente ejecución.

- Aumentar el número de plazas reservadas para personas con discapacidad o prioritarias para vehículos con bebés.
- Remodelar el mostrador en la zona de recepción para que sea accesible.

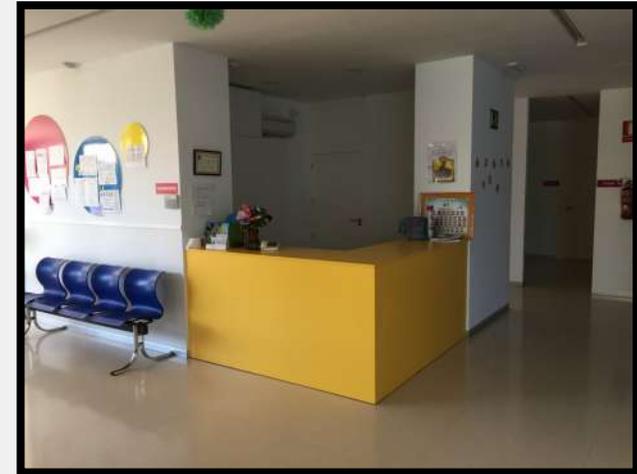
Entrada: Al acceder al edificio nos encontramos con una zona de recepción, bien iluminada, no presenta obstáculos.

Mostrador adaptado: **No.**

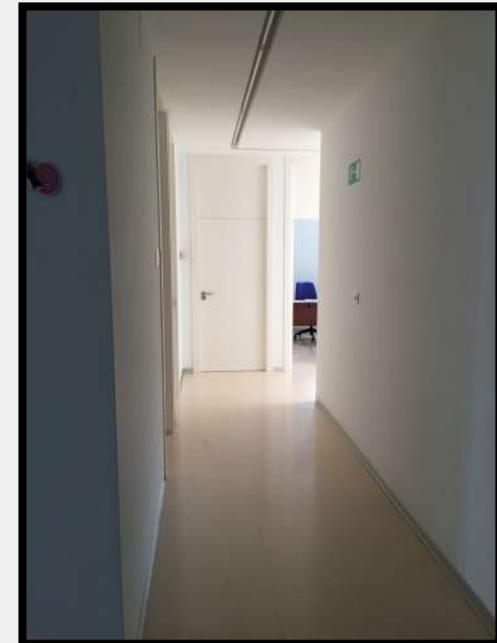
Rótulos: Los rótulos no siguen patrones de accesibilidad.

Pasillos: Pasillos y vestíbulos amplios

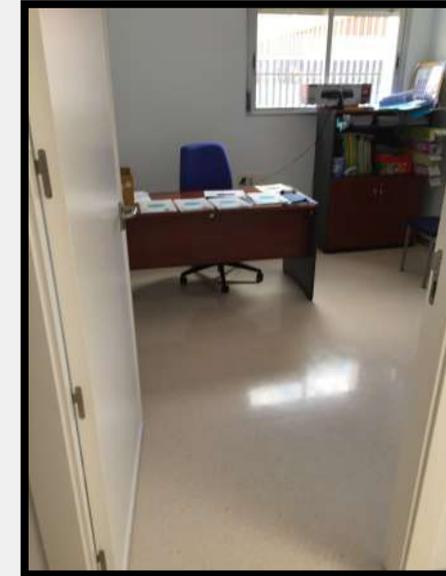
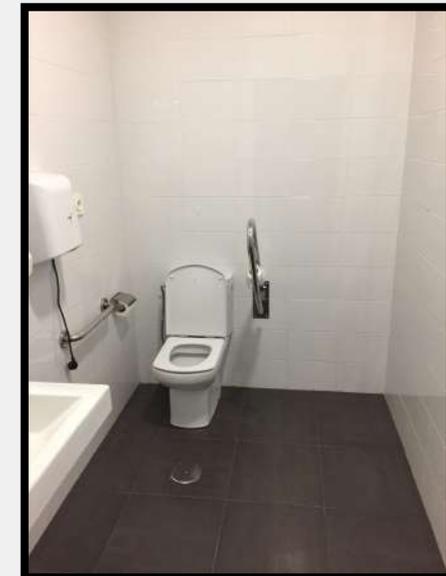
Se dispone de dos aseos adaptados de 2.27 x 1.56 Cm de transferencia lateral.

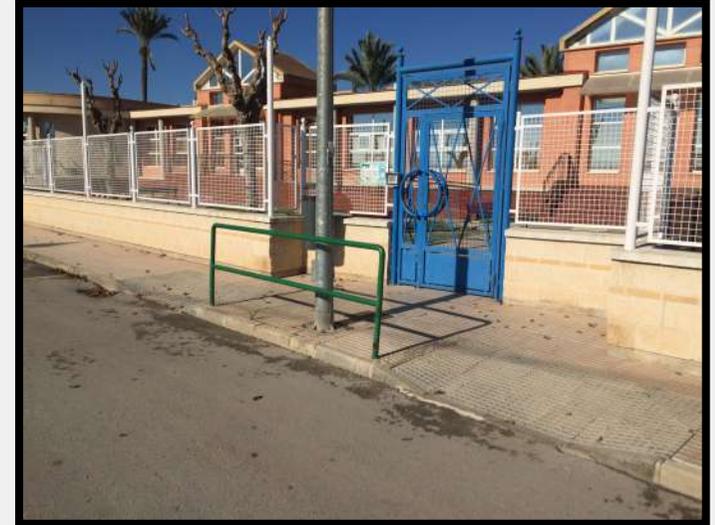
No existen plazas de aparcamiento para personas con discapacidad en fachada con placa de señalización vertical y rampa de acceso a acera.

Entorno: Las aceras no son de reciente ejecución y tienen un ancho de 1.40 M, disminuido a veces por los elementos de alumbrado.

Además la puerta de la fotografía abate sobre la acera limitando aún más el paso y el giro.

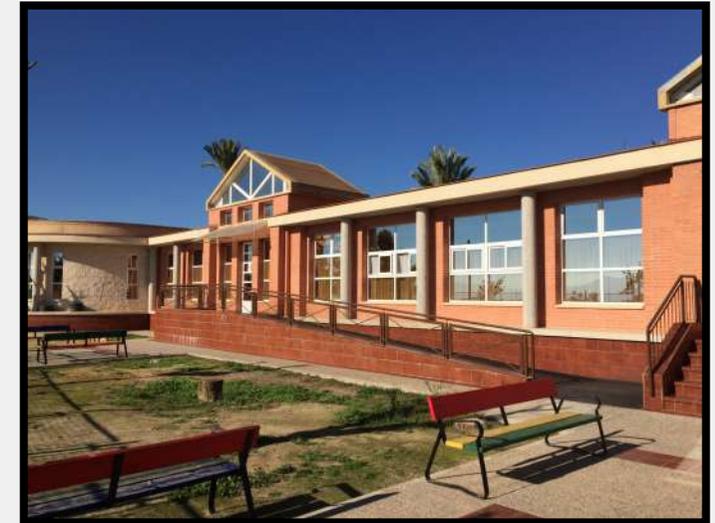
El acceso hasta la puerta del centro se realiza mediante rampas con pendientes del 10 % y ancho de 1.80 M.

El pavimento plástico instalado empieza a desprenderse.

La puerta de acceso al centro es de hoja adecuada y tampoco presenta problemas de manipulación. La manilla está a una altura excesiva.

El acceso por la calle De La Acequia no es accesible, se debe acceder por la calle Miguel Ángel Blanco.

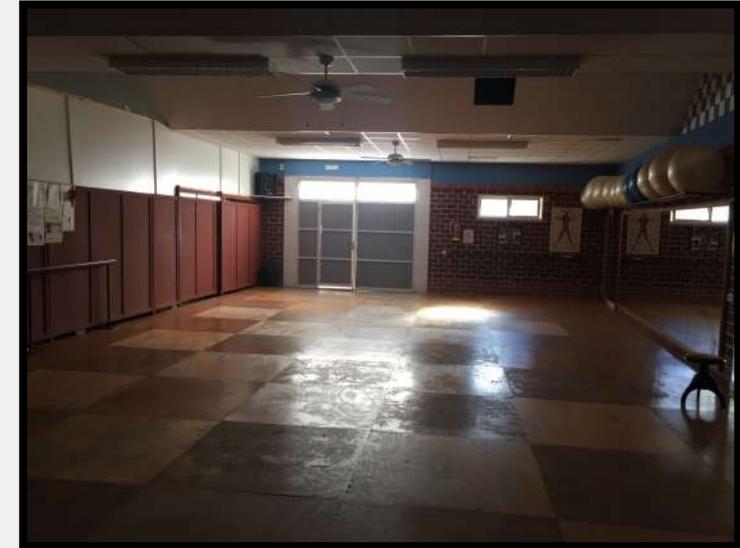
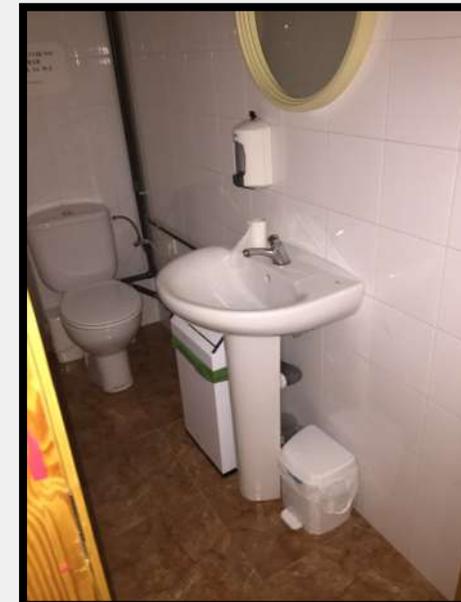
Ascensor Adaptado: SI.

ASEOS: Encontramos un aseo no adaptado.

- Habilitar una puerta de entrada con unas condiciones óptimas.
- Reducir la pendiente de acceso.
- Habilitar acceso a local desde la calle mediante rampa o rampas accesibles.
- Las puertas interiores no son puertas de uso en locales de pública concurrencia.
- Habilitar un aseo adaptado.

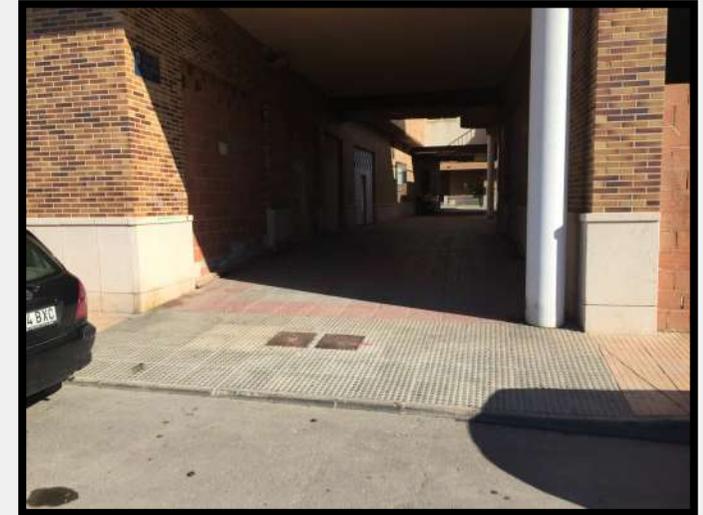
En la Avda. De La Paz tampoco se observa reserva de plaza para personas con discapacidad.

Es en la Avda. De La Paz, donde se podría habilitar una plaza de aparcamiento para personas con discapacidad ya que presenta un mejor itinerario accesible hasta el registro.

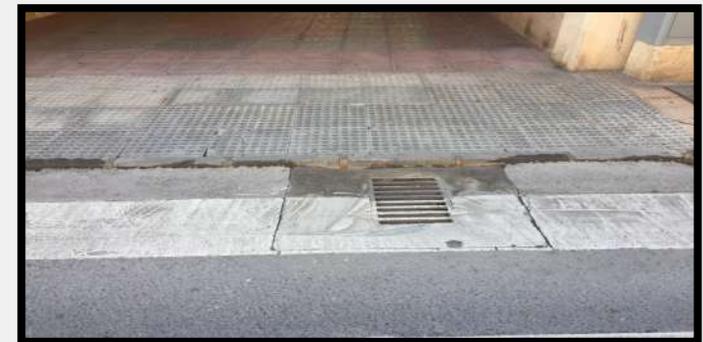
La acera de la calle Poeta Julián Andugar por la que también se accede a la C/ D. Antonio Prior presenta un Ancho de acera de 1.35 M. La rejilla de la fotografía debería de evitarse en el vado.

La puerta de entrada es de 1 metro de paso. Su apertura no reviste dificultad.

El diseño de la rotulación en la entrada no sigue patrones de accesibilidad.

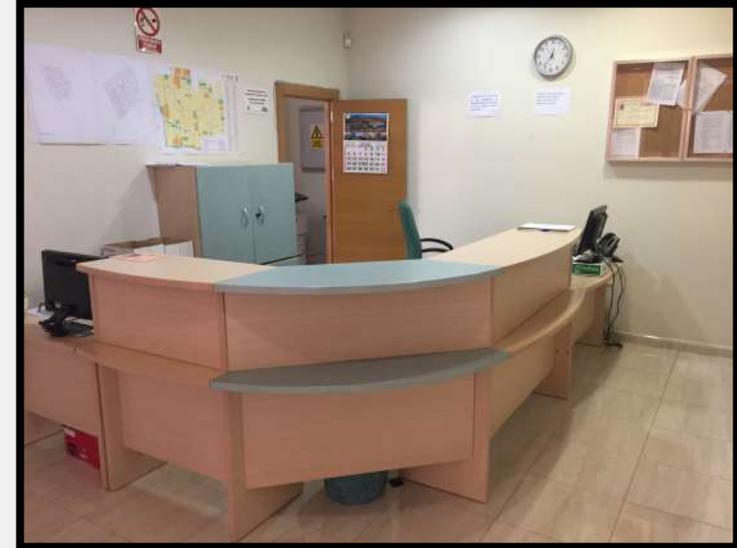
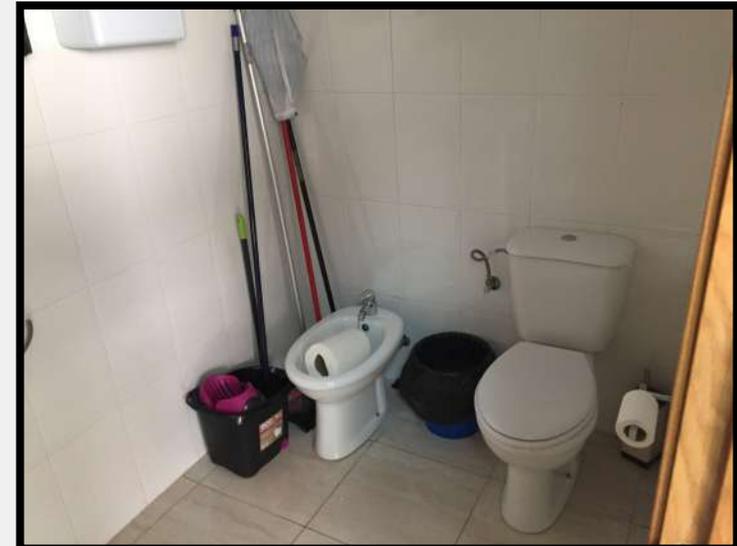
La puerta de paso a zona de puestos de trabajo es de 82 Cm de paso libre y la sala donde se ubican es amplia.

ASEOS: No Adaptado.

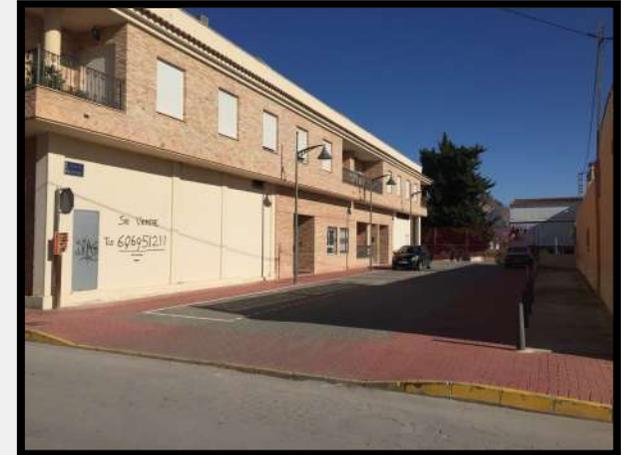
No hay plazas de aparcamiento adaptadas para personas con discapacidad.

Entorno: Al centro se accede por una calle perpendicular a la calle De La Ermita solo para usuarios del colegio.

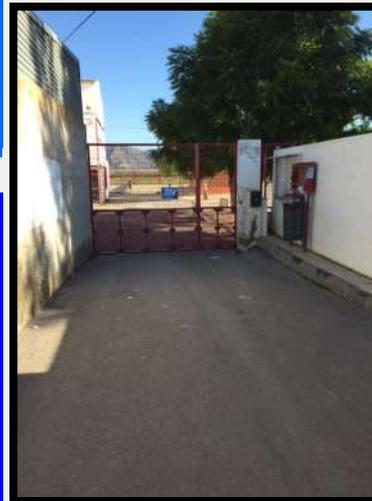
El acceso principal al recinto del colegio se realiza desde el mismo nivel de la calle. Existe puerta de paso útil 80 Cm.

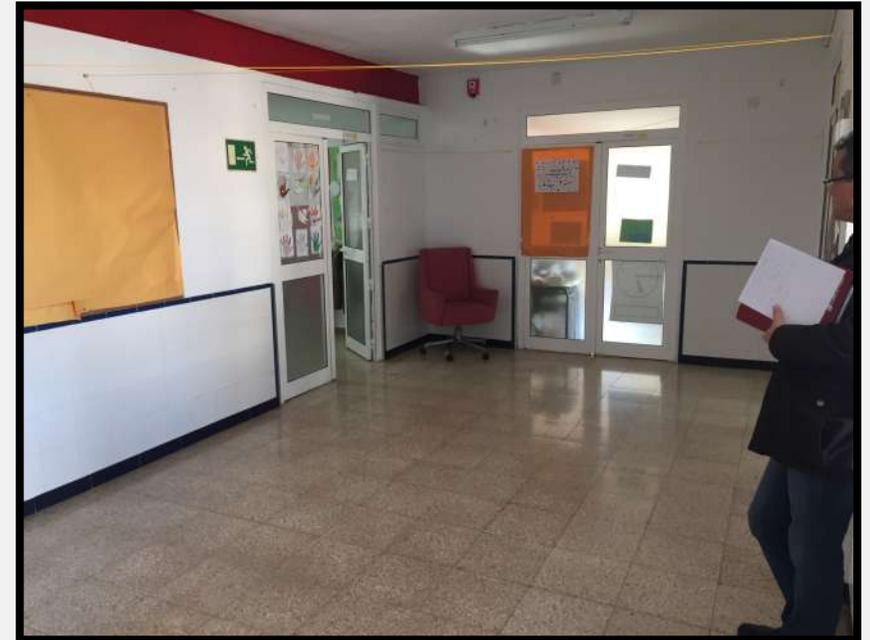
Ascensor Adaptado: NO

ASEOS ADAPTADOS: NO

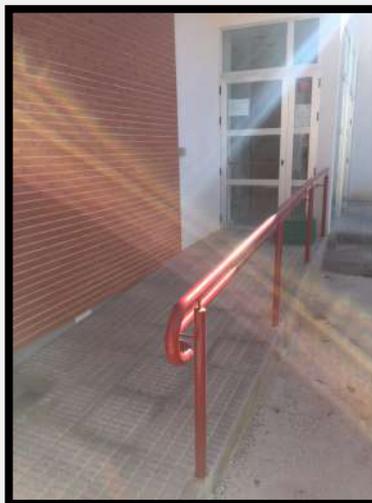
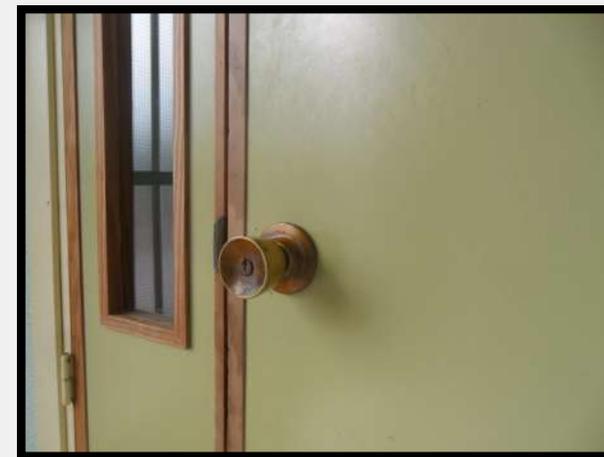
La comunicación entre los diferentes espacios se realiza de forma correcta. Los desniveles se salvan mediante rampas de poca longitud y pendiente adecuada. Salvo en tutoría.

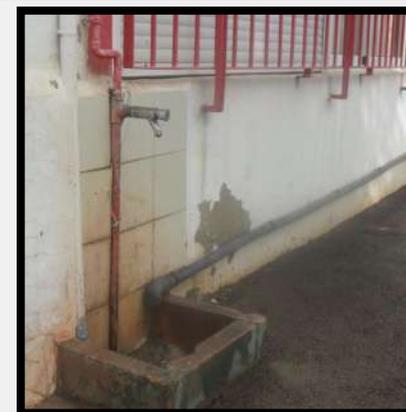
Fuente no accesible. A una altura.

- Aumentar su identificación mediante indicadores visibles desde el acceso.
- Añadir señales luminosas a los avisos por emergencias.
- Disponer de fuentes de agua potable accesibles en la zona de recreo.

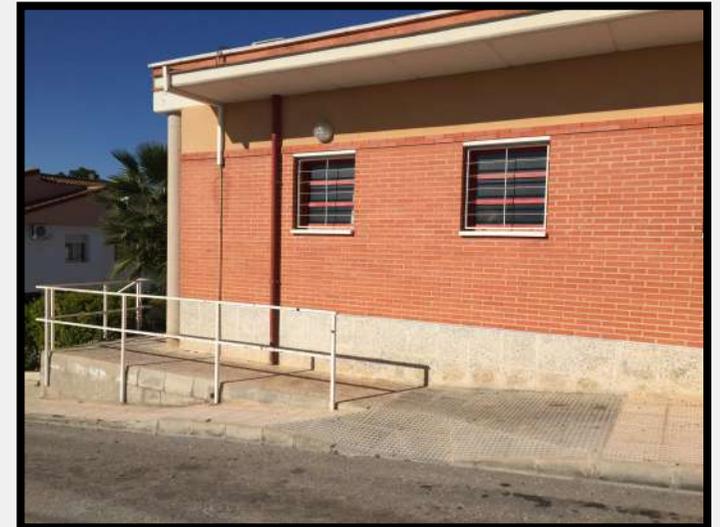
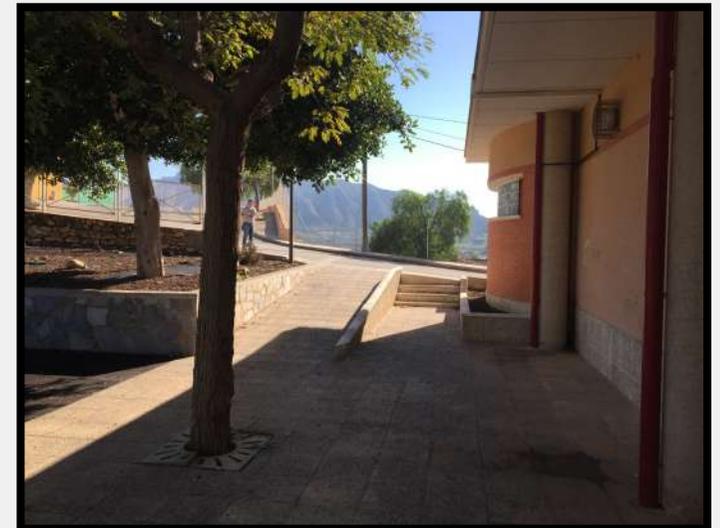
No hay plaza de aparcamiento reservada para personas con discapacidad.

Entorno: El edificio se encuentra en una calle con bastante pendiente, lo que dificulta su accesibilidad en general.

En la parte posterior del edificio existe un pequeño parque, al cual se accede desde una rampa. Al igual que el acceso al edificio presente problemas de accesibilidad por encontrarse situado en una calle con una elevada pendiente. Al igual que en el caso del centro social, se recomienda realizar una plaza de aparcamiento en el vado existente que permita un menor recorrido de aproximación.

Se recomienda realizar una plaza de aparcamiento reservada en el vado existente para facilitar el acceso al centro, debido a la elevada pendiente existente en la calle no será fácil cumplir criterios técnicos de diseño.

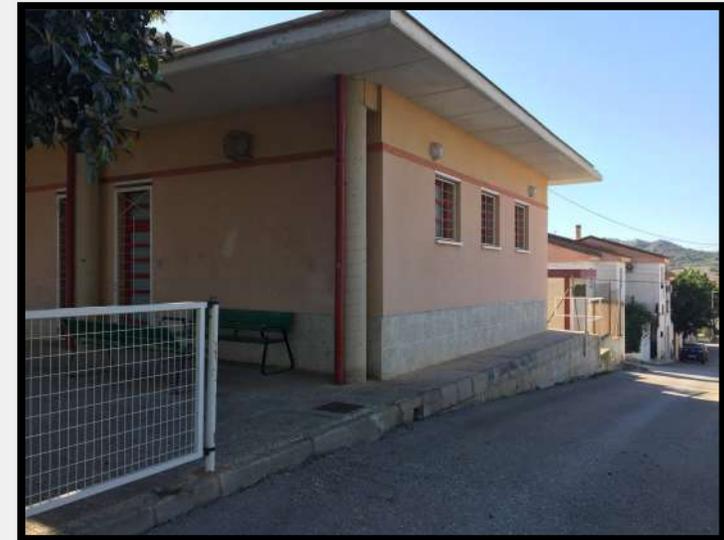
Lateral del edificio sin protección en desnivel excesivo.

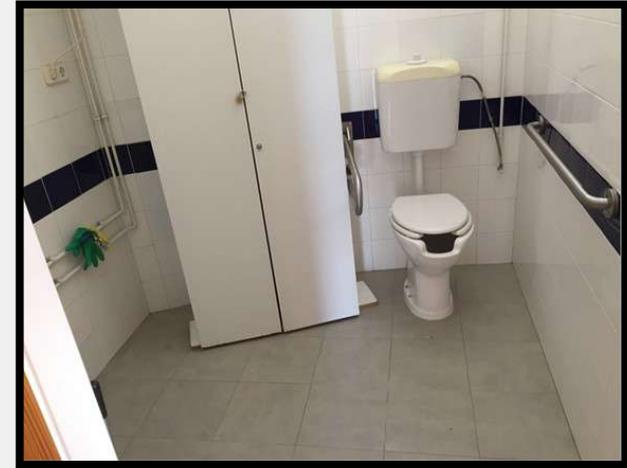
ASEOS ADAPTADOS: Existe un aseo adaptado, al cual se accede a través de un pasillo de 1,20 metros, sin vestíbulo previo. La puerta es de acceso tiene un paso libre de 0,80 metros y abre hacia fuera. En su interior se permite el giro de una silla de ruedas, los accesorios son accesibles y el espejo se encuentra inclinado. Existe un armario que reduce el espacio disponible. No ha sistema de alarma.

| <ul style="list-style-type: none">• Ejecución de plazas de aparcamiento para personas con discapacidad con adecuación de las rampas en las aceras.• Rotulación indicativa de áreas y servicios siguiendo criterios de accesibilidad. | <ul style="list-style-type: none">• Retirar armario de aseo.• Reformar todas las puertas para un paso mínimo de 0,80 cm. |

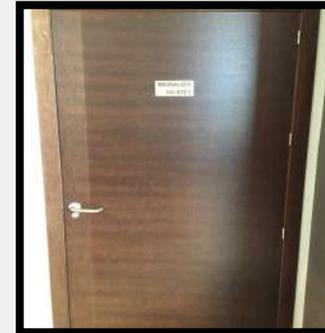
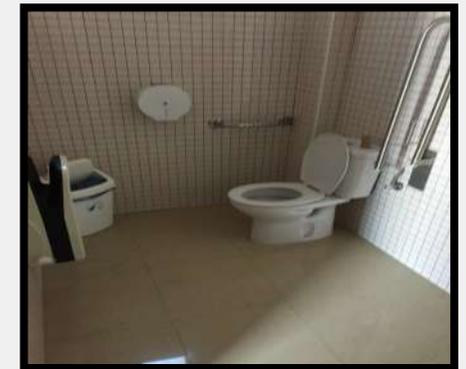
ASEOS ADAPTADOS: No cumple condiciones aseo adaptado pública concurrencia (tampoco transferencia a un lado).
Dimensiones 2.96 x 1.52 M

El texto indica: Minusválidos, mujeres .
La puerta abre hacia fuera y es de 1.00 M.
El vestíbulo previo admite radio de giro 0.75 M o diámetro 1.50 M
La distribución interior de los elementos del aseo no es correcta.

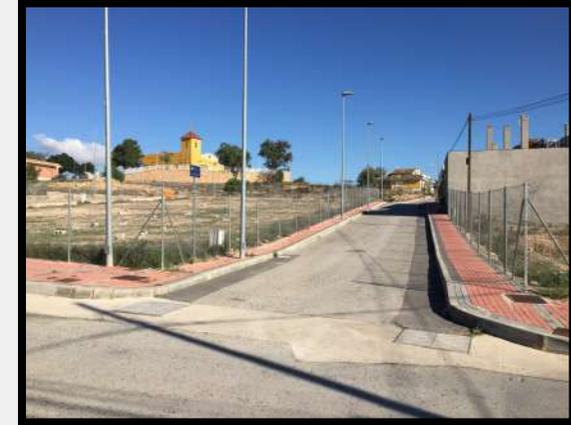
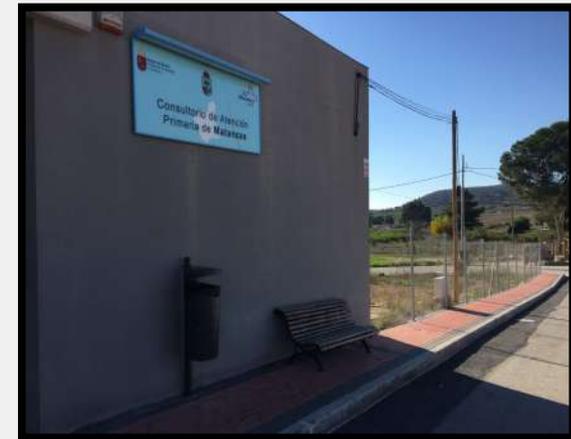
En la acera, junto a la puerta de entrada, existe un banco, que reduce hasta 0,60 metros la anchura libre de paso de la acera.

Nota: La plaza de aparcamiento debe de disponer de rampa de acceso a acera y rampa en acera.

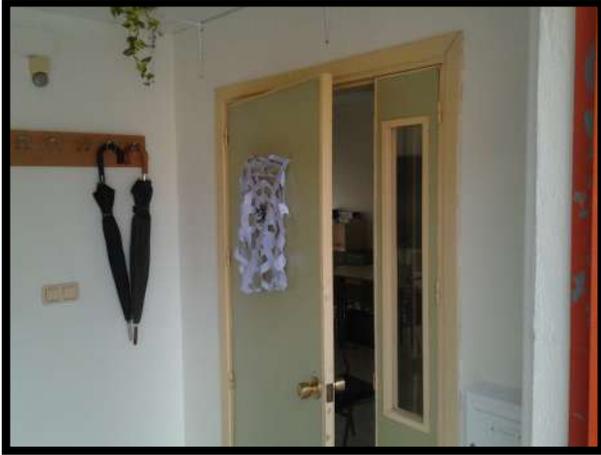
Puertas con apertura mediante pomo.

Ausencia de indicadores y señalización que identifique los diferentes espacios.

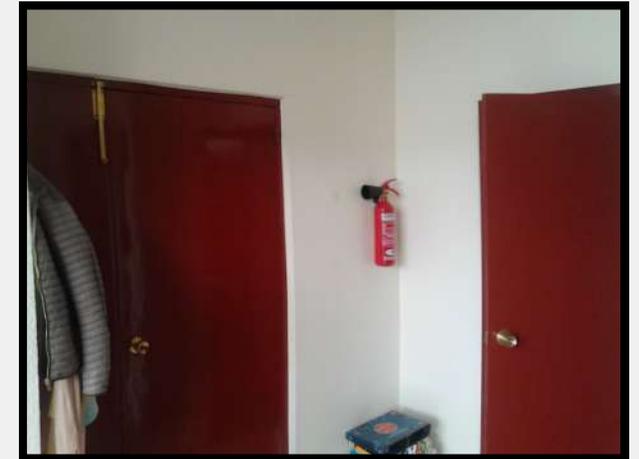
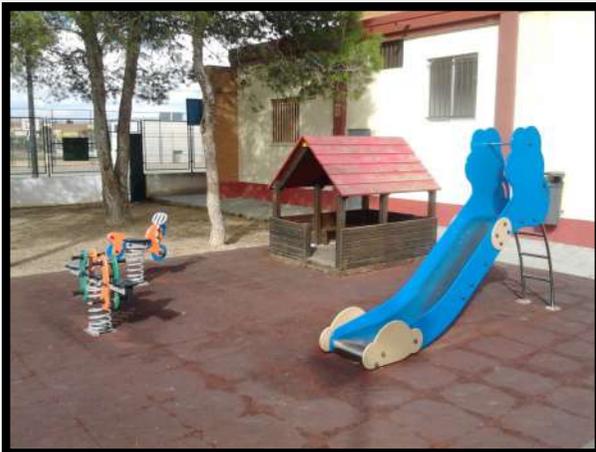
Zona de juegos al aire libre. No inclusivos.
